# Etat des nappes de surface de la Plaine de la Scarpe

Janvier 2024

## Bilan du suivi du 25 janvier 2024

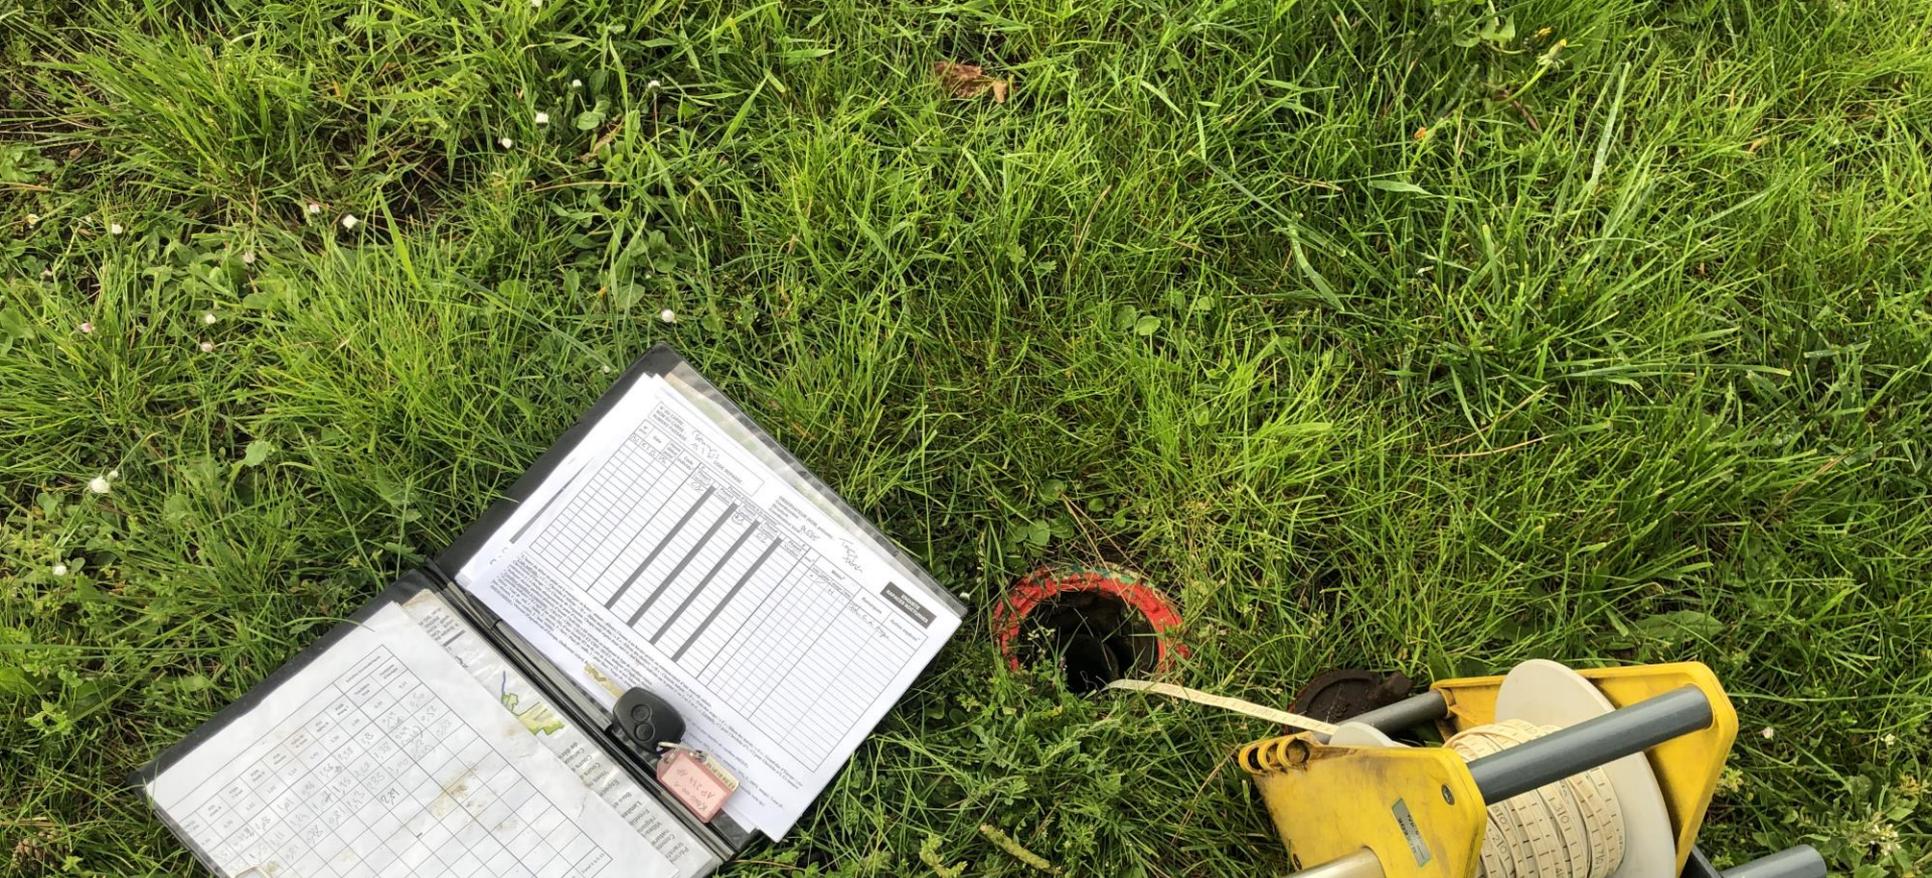
80 % des piézomètres présentent des niveaux au dessus de la normale calculée sur la période 1999 - 2024

Depuis décembre :

- ✓ 2 piézomètres en décharge d'une dizaine de centimètres
- ✓ 4 piézomètres stables (-1 cm ou absence d'évolution)
- ✓ 7 piézomètres en faible recharge (+2 à + 17 cm)
- ✓ 3 piézomètres en forte recharge (+64 à + 141 cm)

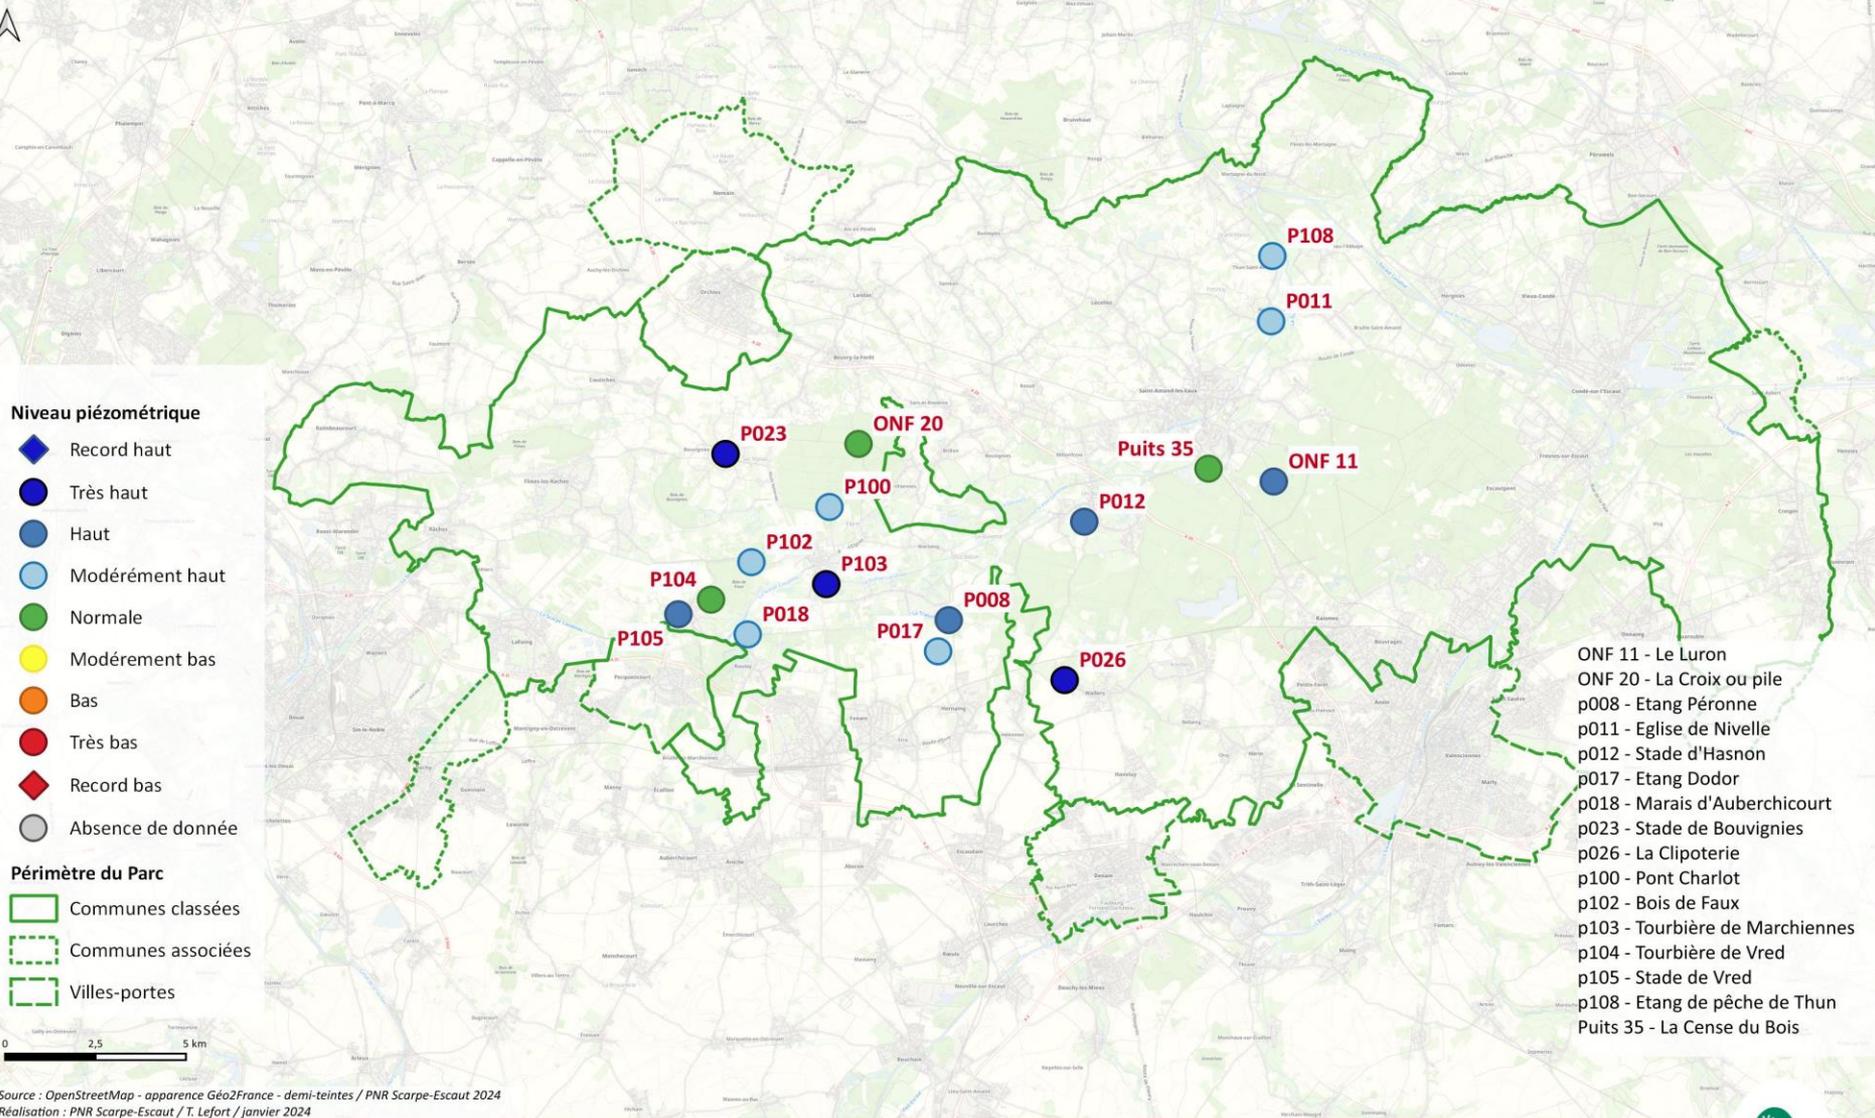
## Niveau piézométrique

- ◆ Record haut
- Très haut
- Haut
- Modérément haut
- Normale
- Modérément bas
- Bas
- Très bas
- ◆ Record bas
- Absence de donnée

- ONF 11 - Le Luron
- ONF 20 - La Croix ou pile
- p008 - Etang Péronne
- p011 - Eglise de Nivelles
- p012 - Stade d'Hasnon
- p017 - Etang Dodon
- p018 - Marais d'Auberchicourt
- p023 - Stade de Bouvignies
- p026 - La Clipoterie
- p100 - Pont Charlot
- p102 - Bois de Faux
- p103 - Tourbière de Marchiennes
- p104 - Tourbière de Vred
- p105 - Stade de Vred
- p108 - Etang de pêche de Thun
- Puits 35 - La Cense du Bois

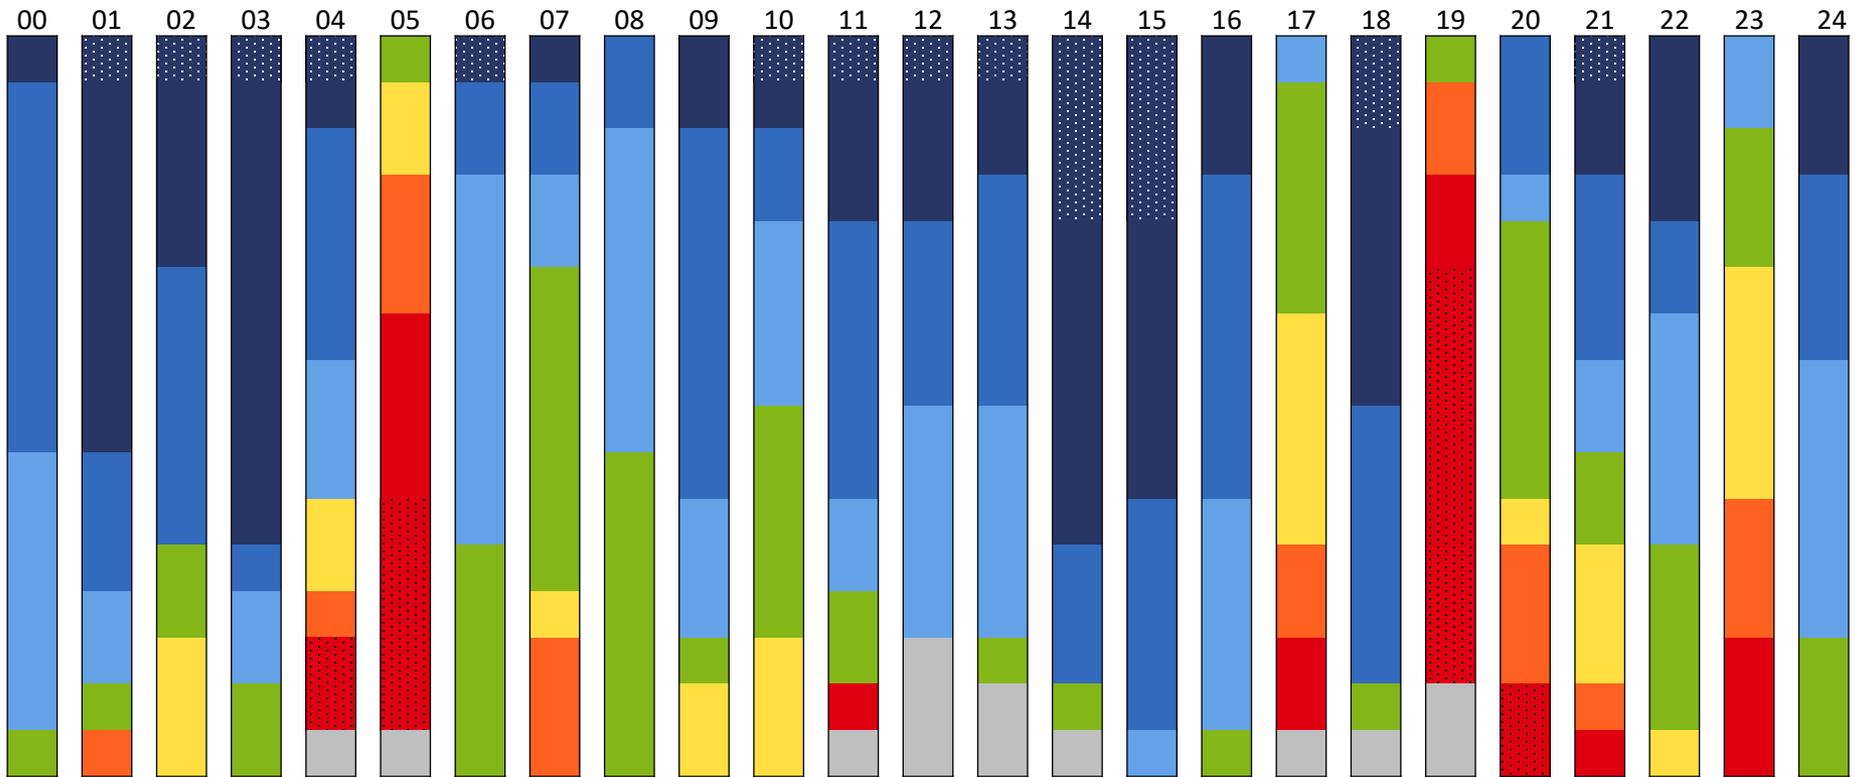
# Chroniques piézométriques des mois de janvier

2000-2023
