Bulletin de situation hydrologique des nappes de surface

- Bassin versant de la Scarpe aval -

Juillet 2024

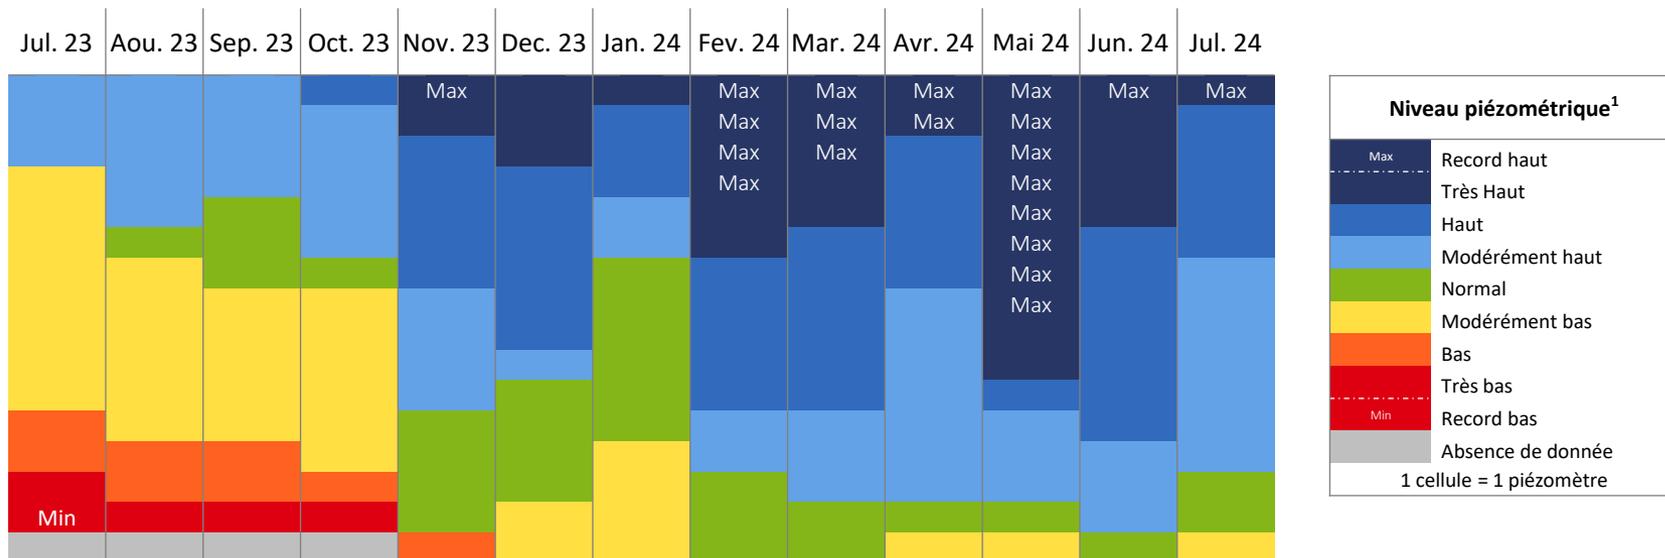
Le graphique ci-dessous montre l'évolution sur 1 année des niveaux piézométriques¹ des nappes de surface, relevés sur 16 piézomètres répartis sur le territoire.

- Au mois de juillet les précipitations sont excédentaires sur le bassin versant.
 - La décharge des nappes se poursuit. Les niveaux piézométriques mesurés restent majoritairement supérieurs à la moyenne.
 - Au 31 juillet 2024, aucun arrêté règlementant les usages de l'eau n'est en cours sur le bassin versant Scarpe aval.
- Evolution des niveaux sur 1 an

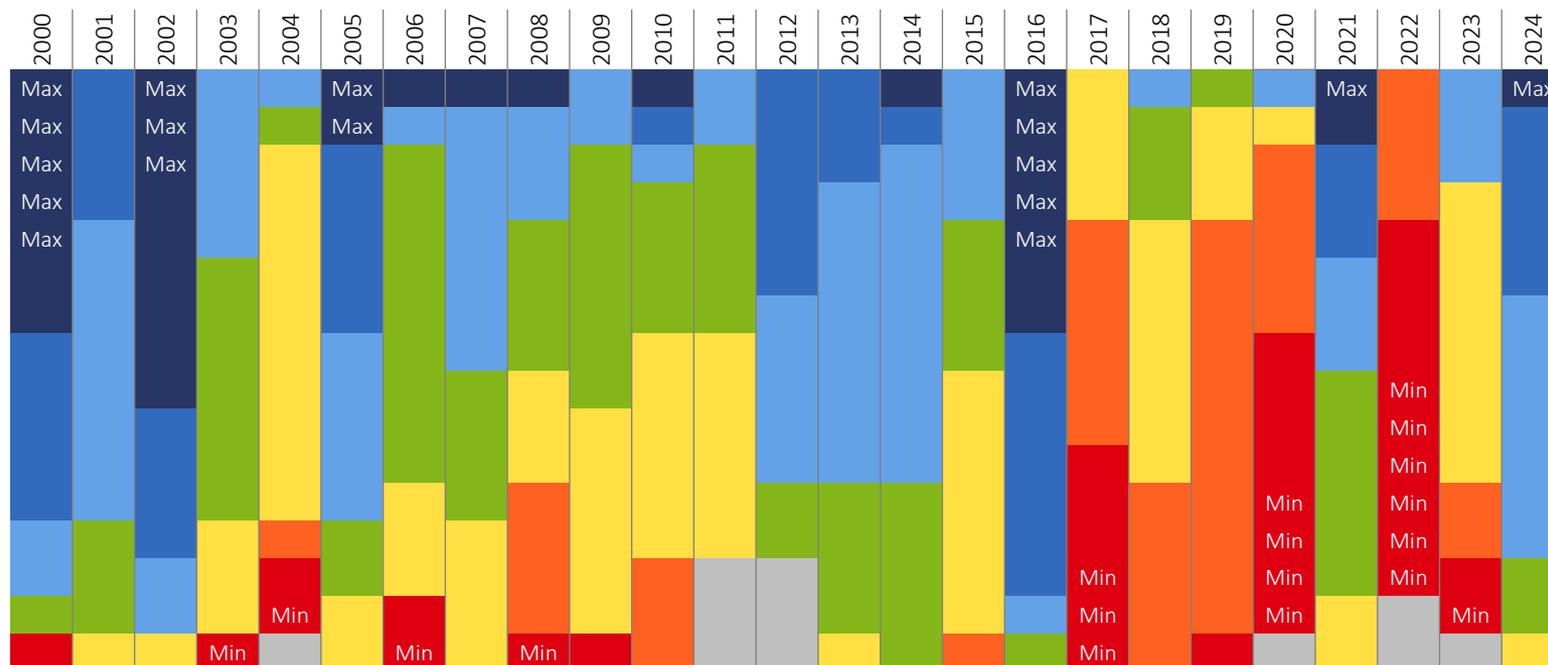
Le graphique ci-dessous **compare** les niveaux piézométriques¹ des nappes de surface des **mois de juillet**, sur la période 2000 à 2024, relevés sur 16 piézomètres répartis sur le territoire.

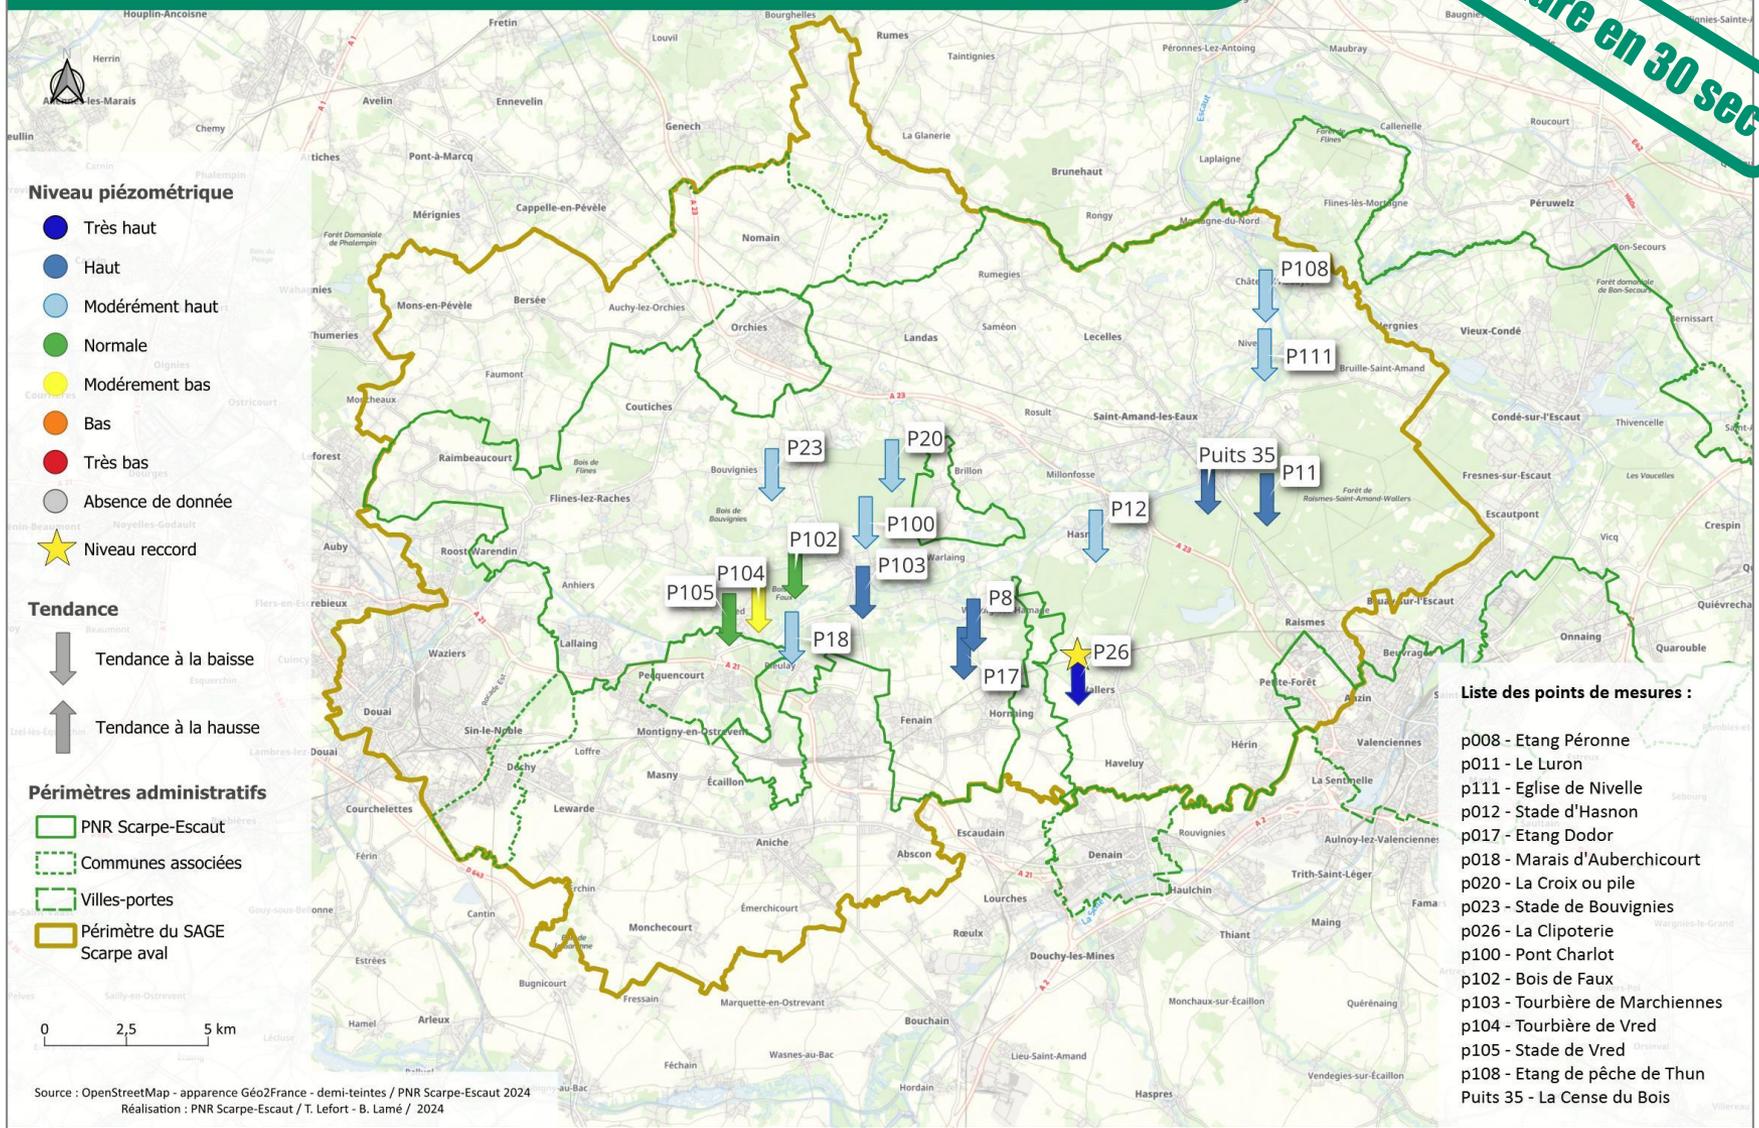
Etat des nappes de surface de la Plaine de la Scarpe Juillet 2024

Liste des points de mesures :

- p008 - Etang Péronne
- p011 - Le Luron
- p111 - Eglise de Nivelve
- p012 - Stade d'Hasnon
- p017 - Etang Dodor
- p018 - Marais d'Auberchicourt
- p020 - La Croix ou pile
- p023 - Stade de Bouvignies
- p026 - La Clipoterie
- p100 - Pont Charlot
- p102 - Bois de Faux
- p103 - Tourbière de Marchiennes
- p104 - Tourbière de Vred
- p105 - Stade de Vred
- p108 - Etang de pêche de Thun
- Puits 35 - La Cense du Bois

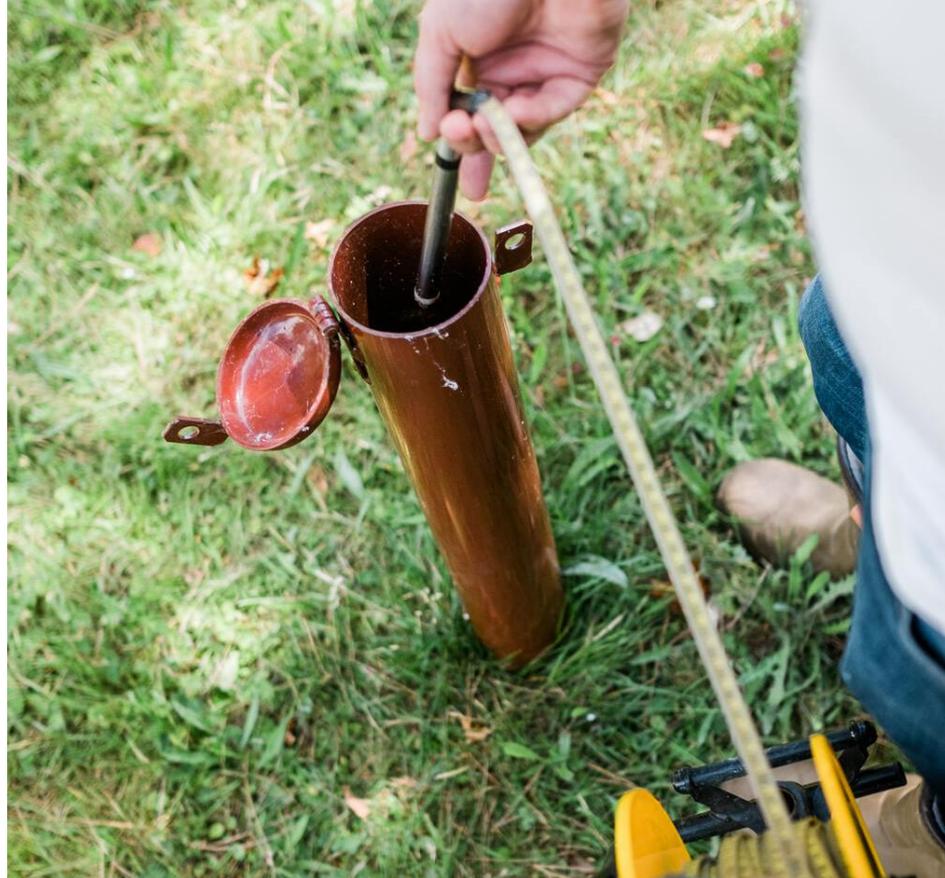
Etat des nappes de surface

Evolution des niveaux piézométriques¹ sur 1 an

- Le graphique ci-dessous montre l'évolution sur 1 année des niveaux piézométriques¹ des nappes de surface, relevés sur 16 piézomètres répartis sur le territoire.
- ¹ Niveau piézométrique : altitude ou profondeur de la limite entre la nappe phréatique et la zone non-saturée en eau dans un aquifère. Ce niveau est mesuré à l'aide d'un piézomètre.

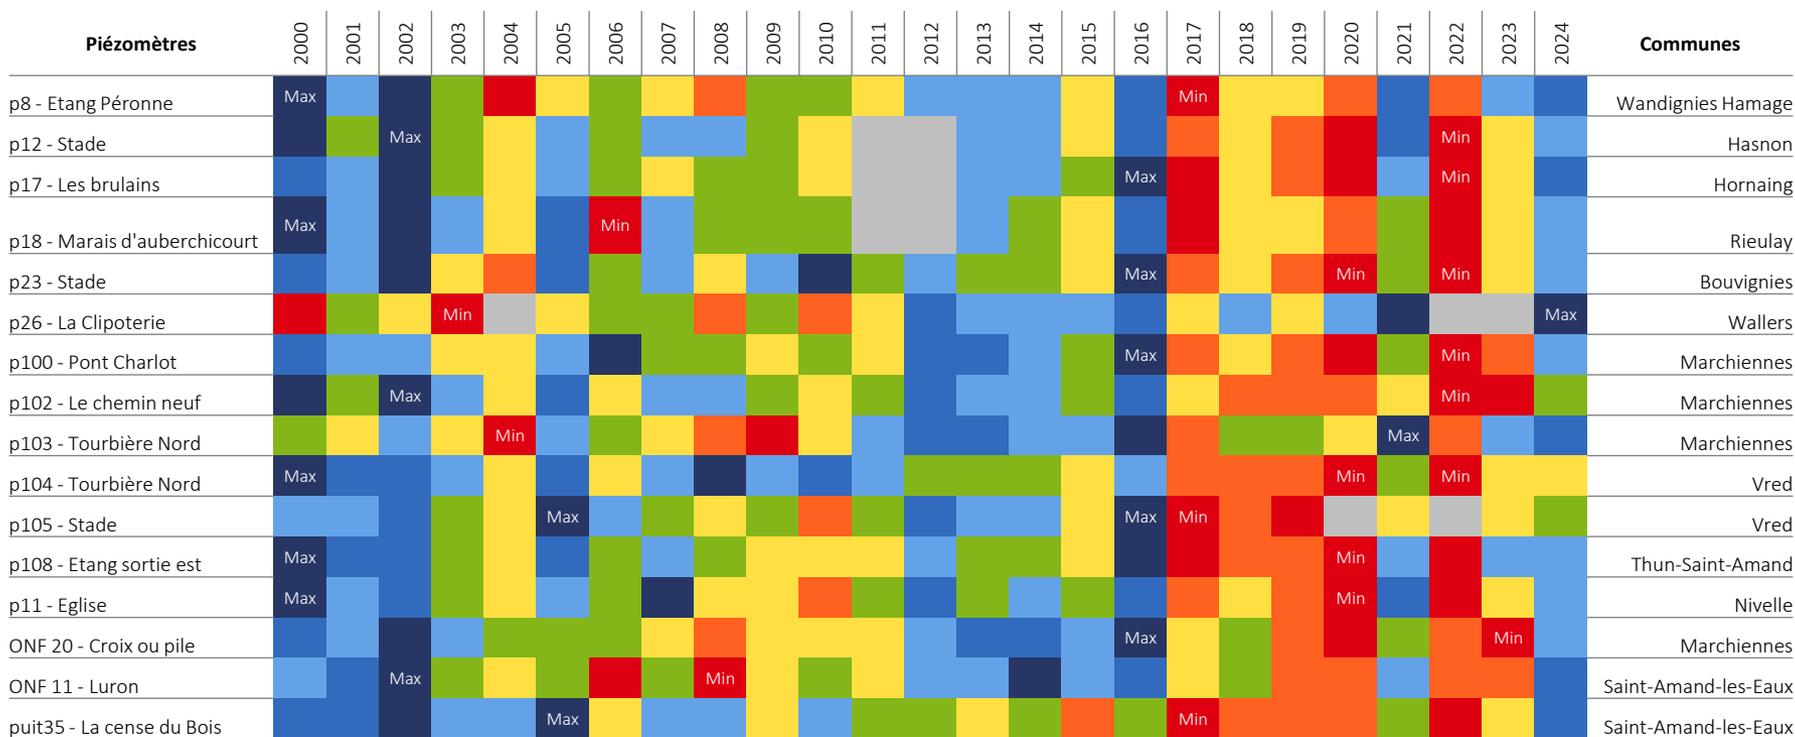
Chroniques des mois de juillet 2000 à 2024

- Le graphique ci-dessous **compare** les niveaux piézométriques¹ des nappes de surface des **mois de juillet**, sur la période 2000 à 2024, relevés sur 16 piézomètres répartis sur le territoire.
- ¹ Niveau piézométrique : altitude ou profondeur de la limite entre la nappe phréatique et la zone non-saturée en eau dans un aquifère. Ce niveau est mesuré à l'aide d'un piézomètre.

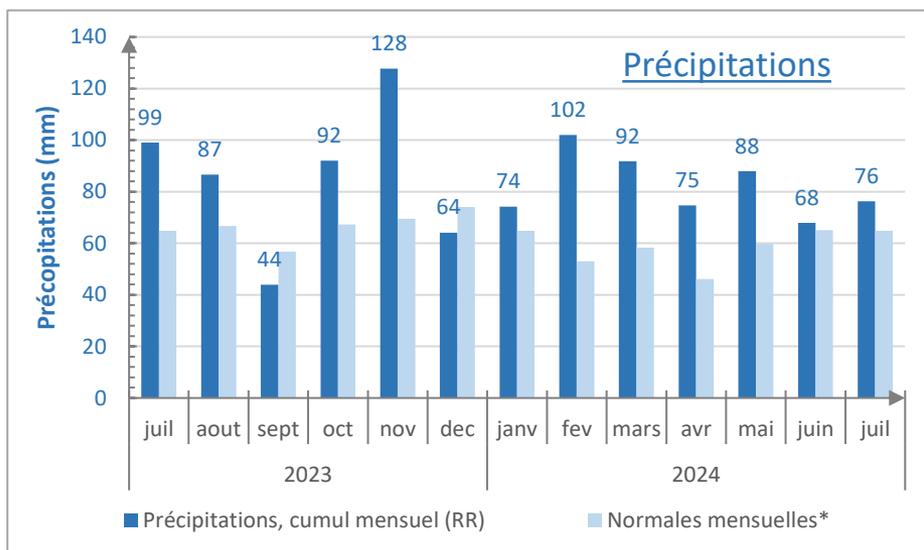
- Des précipitations excédentaires, au dessus des normales mensuelles.
- Une évapotranspiration réelle au dessus des normales mensuelles.
- Un cumul de pluies efficaces négatif, en dessous des normales mensuelles. Ceci peut s'expliquer en partie par une forte évapotranspiration.

Précipitations (RR) : cumul mensuel des précipitations liquides et solides.

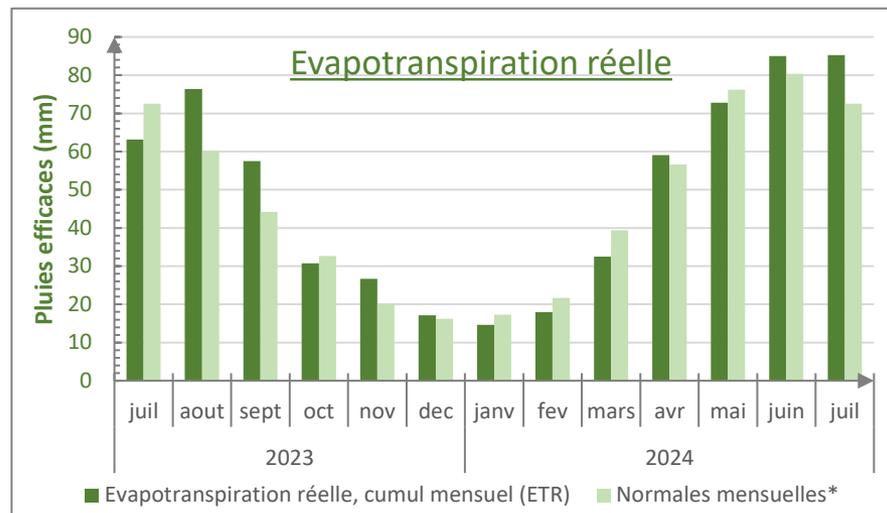
Evapotranspiration réelle (ETR) : quantité d'eau (en mm) correspondant au cumul de l'évaporation de l'eau du sol et de la transpiration des plantes.

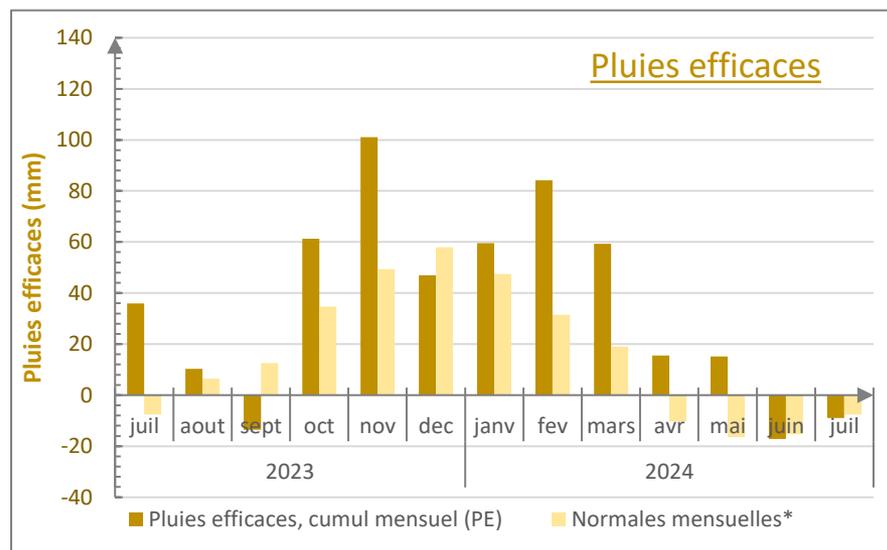
Pluies efficaces (PE) : précipitations qui ruissellent et s'infiltrent dans le sol, contribuant potentiellement à la recharge effective des nappes (en mm).
