## Bulletin de situation hydrologique des nappes de surface

- Bassin versant de la Scarpe aval -

Mai 2025

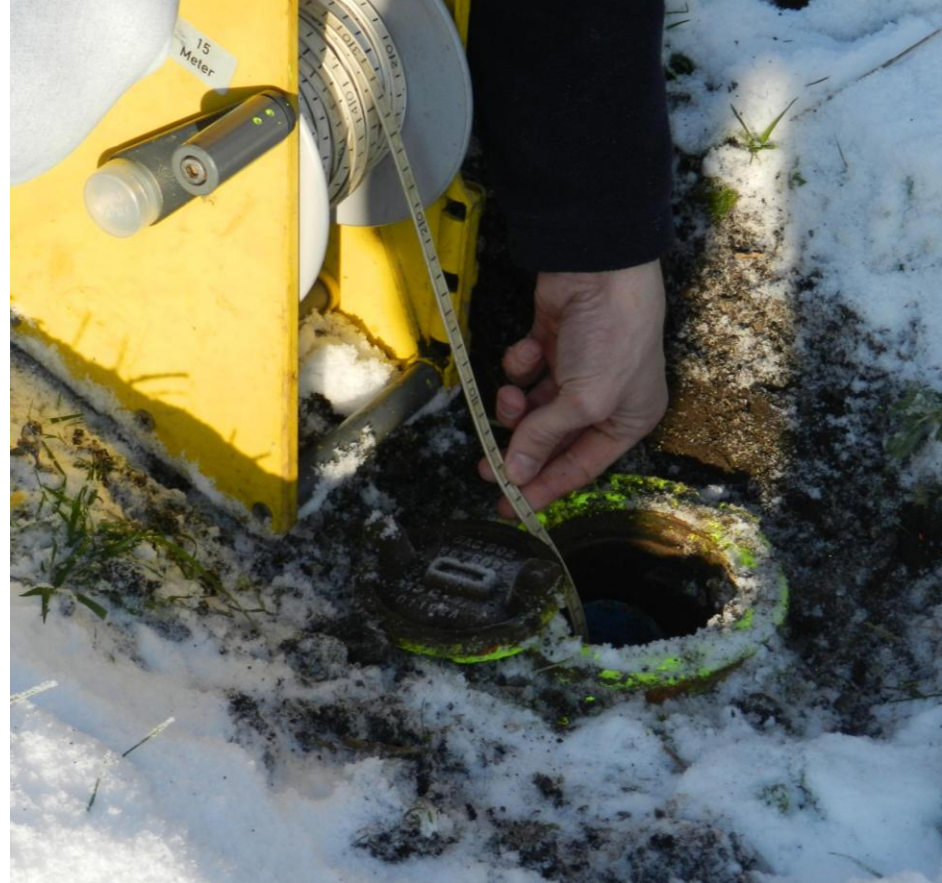
- La totalité des piézomètres présentent une baisse significative (-30 cm en moyenne sur le mois).
- La moyenne générale atteint un **niveau<sup>1</sup> bas** pour un mois de mai sur la période 2000-2025.
- Sur la carte, on constate une disparité dans la répartition des niveaux. Ceci s'explique principalement par une géologie différente selon les secteurs.
