# Etat des nappes de surface

## Bulletin de situation hydrologique des nappes de surface

- Bassin versant de la Scarpe aval -

Juin 2025

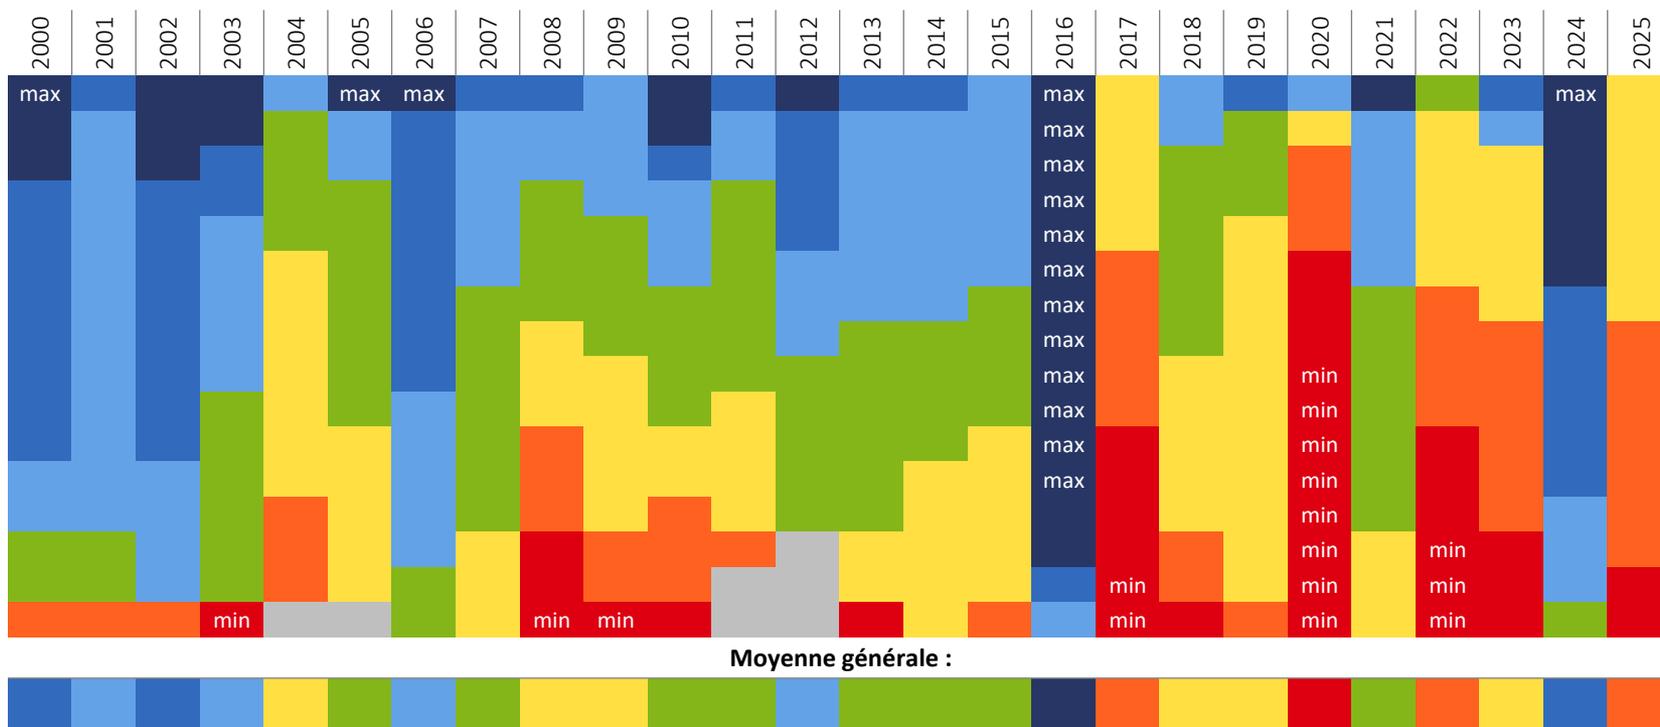
**A retenir : des niveaux bas en juin 2025.**

**Une situation comparable aux années 2017 et 2022.**

Le graphique ci-dessous **compare** les niveaux piézométriques<sup>1</sup> des nappes de surface des **mois de juin**, sur la période 2000 à 2025, relevés sur 16 piézomètres répartis sur le territoire.

Niveau piézométrique <sup>1</sup>	
Max	Record haut
	Très Haut
	Haut
	Modérément haut
	Normal
	Modérément bas
	Bas
	Très bas
Min	Record bas
	Absence de donnée
1 cellule = 1 piézomètre

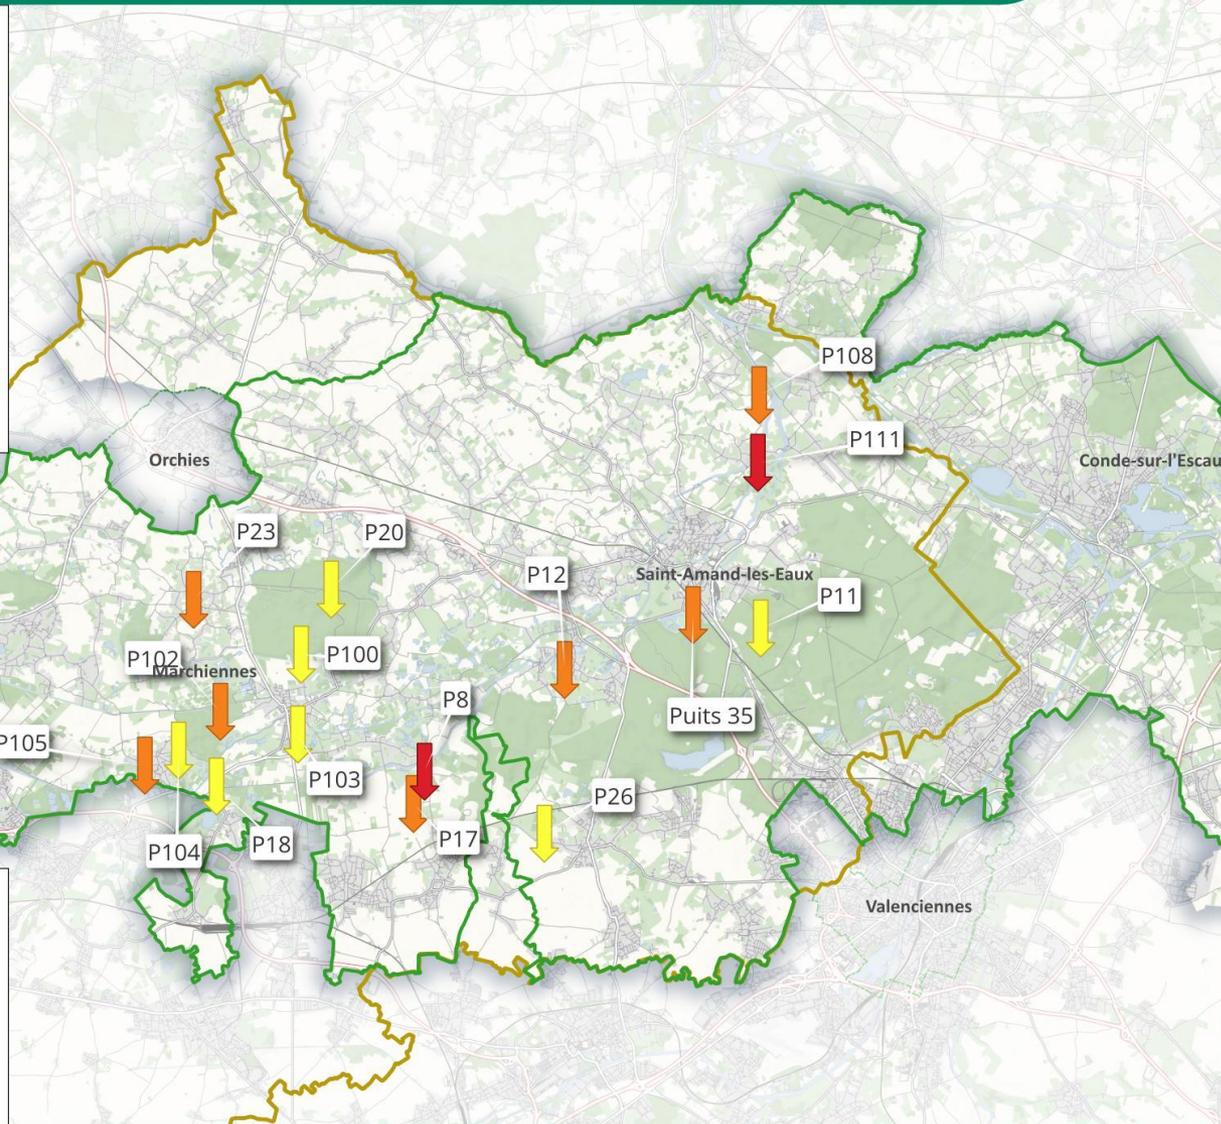
# Etat des nappes de surface de la Plaine de la Scarpe Juin 2025

## Niveau piézométrique

- Très haut
- Haut
- Modérément haut
- Normale
- Modérément bas
- Bas
- Très bas
- Absence de donnée
- ★ Niveau record

## Liste des points de mesures :

- (fiches ades.eaufrance.fr)
- [P8 - Etang Péronne](#)
  - [P11 - Le Luron](#)
  - [P12 - Stade d'Hasnon](#)
  - [P17 - Etang Dodor](#)
  - [P18 - Marais d'Auberchicourt](#)
  - [P20 - La Croix ou pile](#)
  - [P23 - Stade de Bouvignies](#)
  - [P26 - La Clipoterie](#)
  - [P100 - Pont Charlot](#)
  - [P102 - Bois de Faux](#)
  - [P103 - Tourbière de Marchiennes](#)
  - [P104 - Tourbière de Vred](#)
  - [P105 - Stade de Vred](#)
  - [P108 - Etang de pêche de Thun](#)
  - [P111 - Eglise de Nivelles](#)
  - Puits 35 - La Cense du Bois

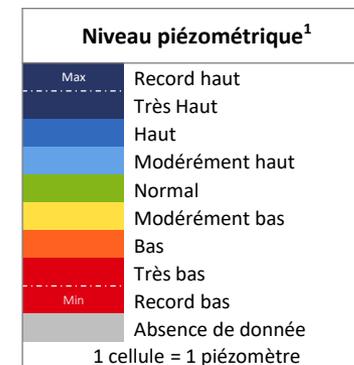
## Evolution des niveaux piézométriques<sup>1</sup> sur 1 an

La figure ci-dessous montre l'évolution sur 1 année des niveaux piézométriques<sup>1</sup> des nappes de surface, relevés sur 16 piézomètres répartis sur le territoire (cf. carte de localisation).

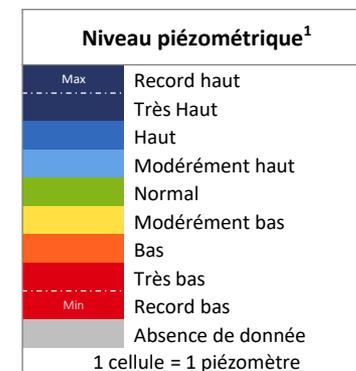
## Chroniques des mois de mai 2000 à 2025

La figure ci-dessous **compare** les niveaux piézométriques<sup>1</sup> des nappes de surface des **mois de juin**, sur la période 2000 à 2025, relevés sur 16 piézomètres répartis sur le territoire.

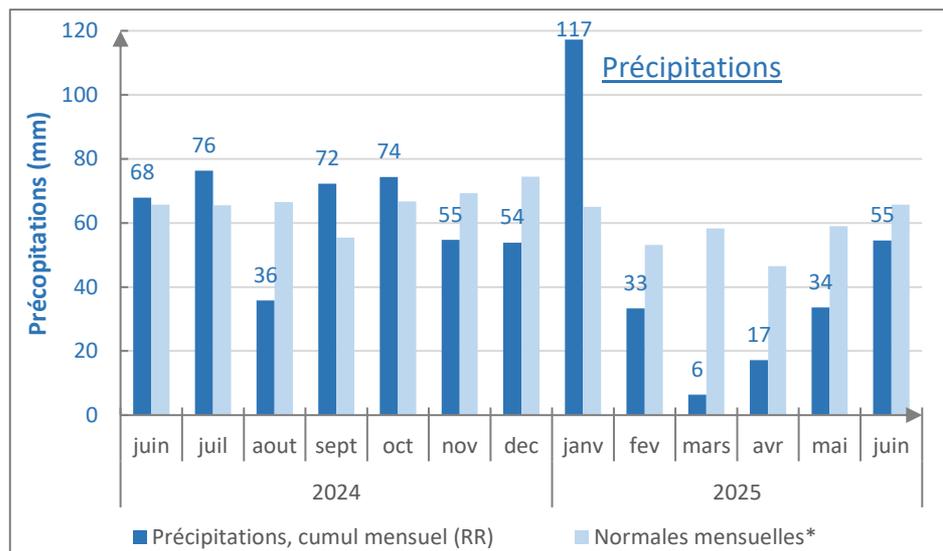
- Une **sècheresse météorologique qui se prolonge**, avec des précipitations déficitaires sur les 5 derniers mois : 145 mm cumulés sur les 5 derniers mois, à mettre en rapport avec un cumul normal sur la même période estimé à 283 mm.
- La **vidange saisonnière des nappes se poursuit**. Les principaux facteurs sont l'évapotranspiration de la végétation et l'évaporation liée aux conditions climatiques (vent, température, humidité).

**Précipitations (RR)** : cumul mensuel des précipitations liquides et solides.

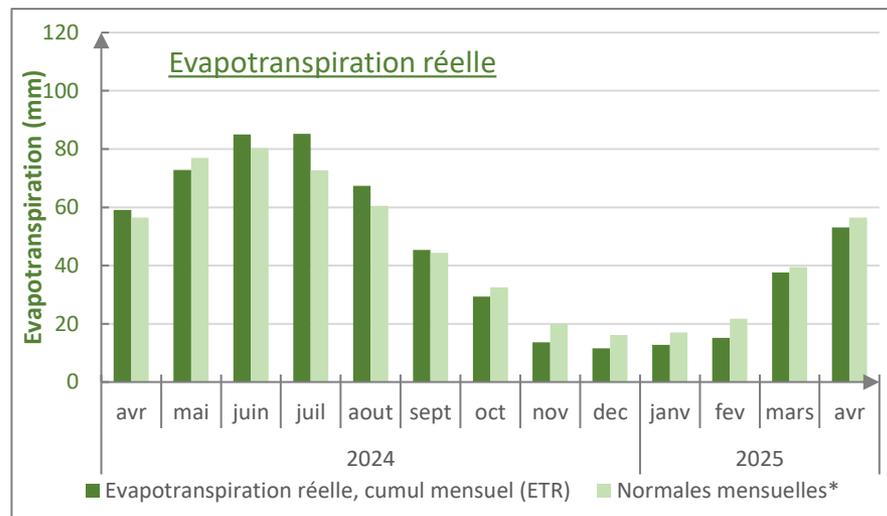
**Evapotranspiration réelle (ETR)** : quantité d'eau (en mm) correspondant au cumul de l'évaporation de l'eau du sol et de la transpiration des plantes.

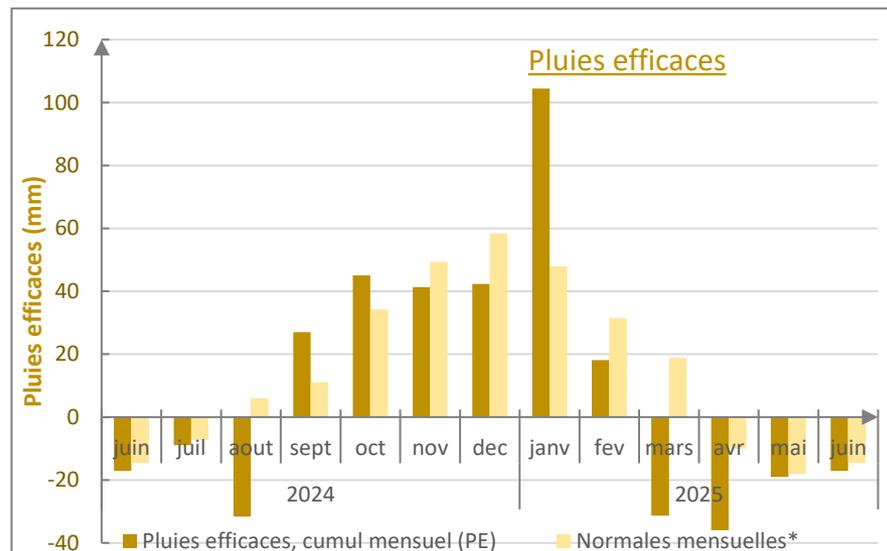
**Pluies efficaces (PE)** : précipitations qui ruissellent et s'infiltrent dans le sol, contribuant potentiellement à la recharge effective des nappes (en mm).
