## Bulletin de situation hydrologique des nappes de surface

- Bassin versant de la Scarpe aval -

Juillet 2025

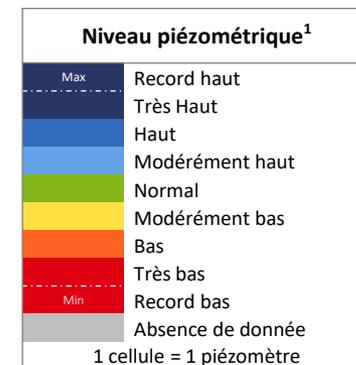
## Evolution des niveaux piézométriques<sup>1</sup> sur 1 an

La figure ci-dessous montre l'évolution sur 1 année des niveaux piézométriques<sup>1</sup> des nappes de surface, relevés sur 17 piézomètres répartis sur le territoire (cf. carte de localisation).

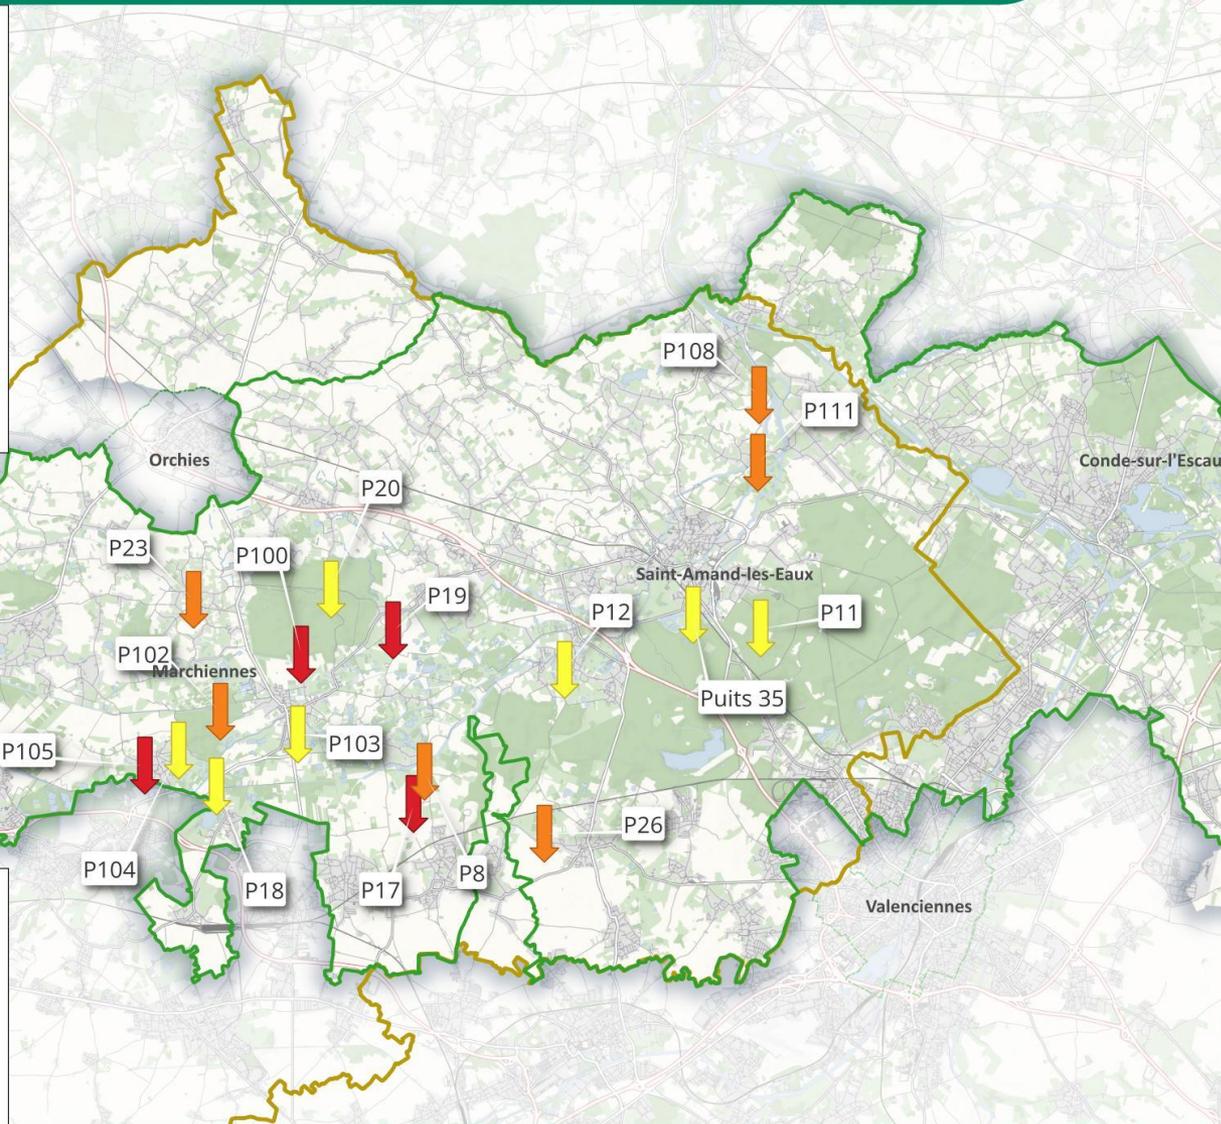
# Etat des nappes de surface de la Plaine de la Scarpe Juillet 2025

- Très haut
- Haut
- Modérément haut
- Normale
- Modérément bas
- Bas
- Très bas
- Absence de donnée
- ★ Niveau record

- La **totalité des piézomètres** présentent une **baisse significative** (-32 cm en moyenne sur le mois).
- La moyenne générale atteint un **niveau<sup>1</sup> bas** pour un mois de juillet, par rapport à la normale d'un mois de juin, calculée sur la période 2000-2025.
- **Nouveauté** : nous suivons un nouveau piézomètre, le P19 à Tilloy-lez-Marchiennes. L'interprétation des niveaux est incertaine et donc à relativiser.

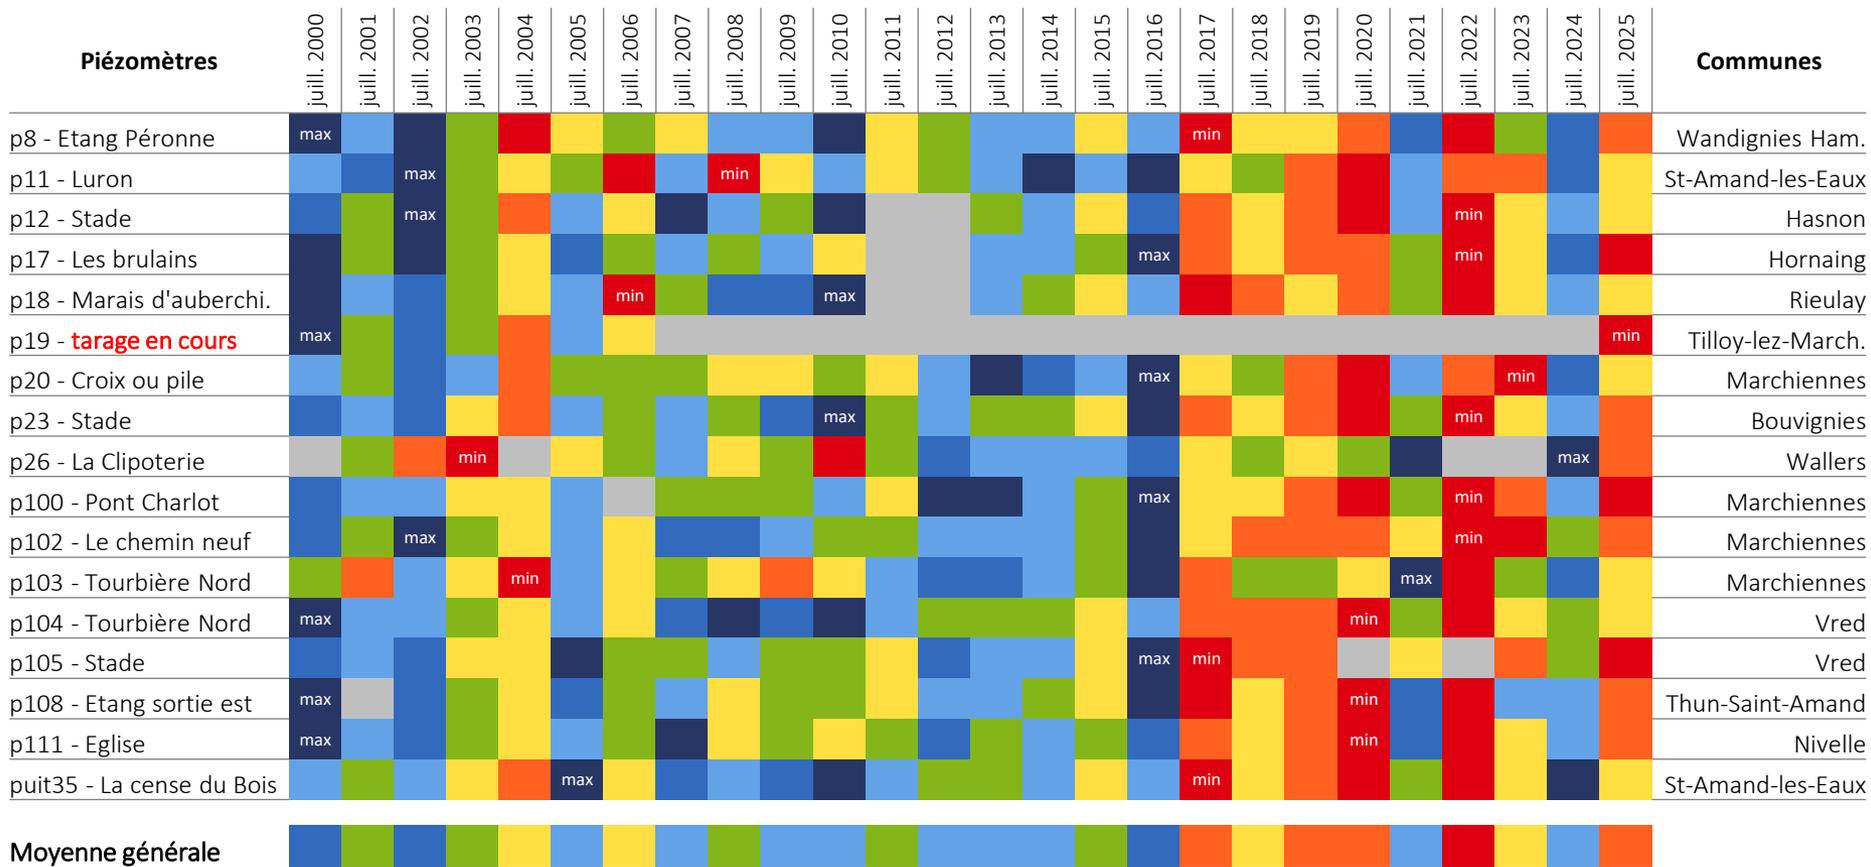
## Chroniques des mois de juillet 2000 à 2025

La figure ci-dessous **compare** les niveaux piézométriques<sup>1</sup> des nappes de surface des **mois de juillet**, sur la période 2000 à 2025, relevés sur 17 piézomètres répartis sur le territoire.

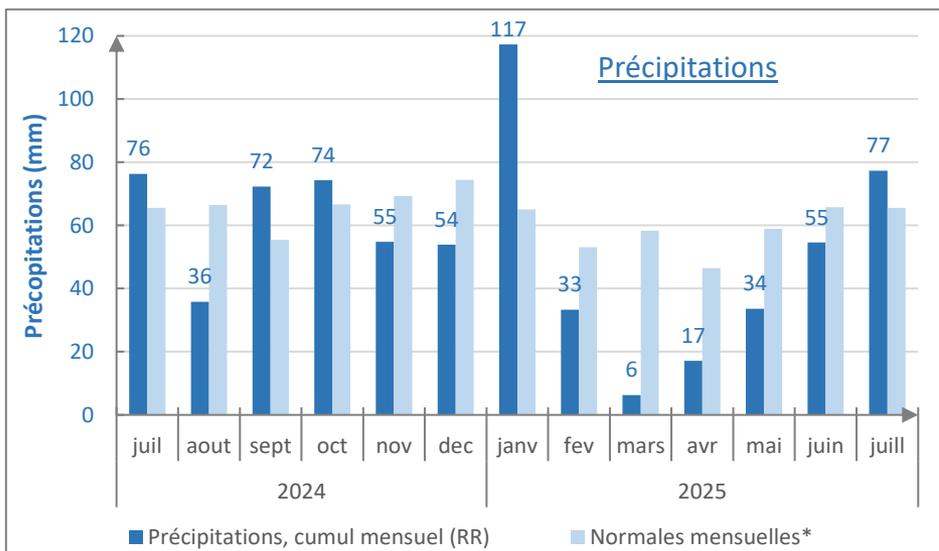
**Précipitations (RR)** : cumul mensuel des précipitations liquides et solides.

- En juillet la pluviométrie est légèrement excédentaire sur le bassin versant de la Scarpe aval.
- Les sols restent secs pour la saison malgré les précipitations. Ceci s'explique par un déficit de précipitations cumulé sur les 6 derniers mois.

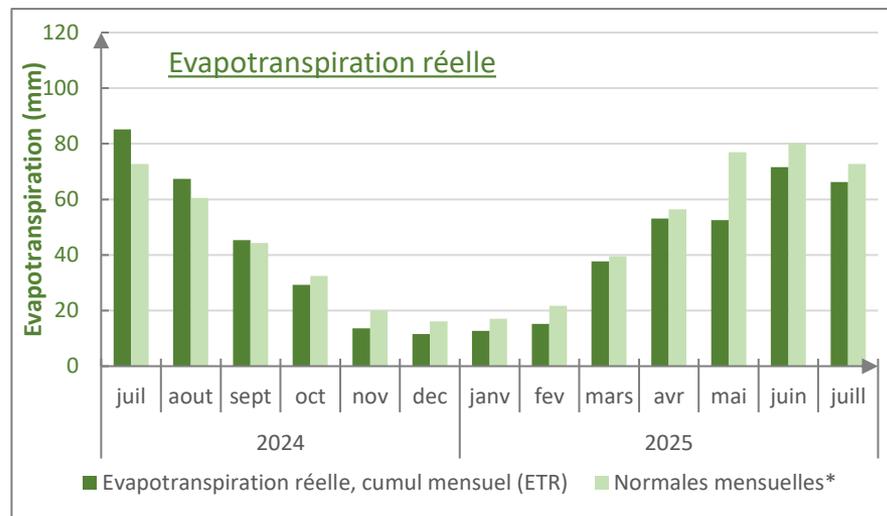
**Evapotranspiration réelle (ETR)** : quantité d'eau (en mm) correspondant au cumul de l'évaporation de l'eau du sol et de la transpiration des plantes.

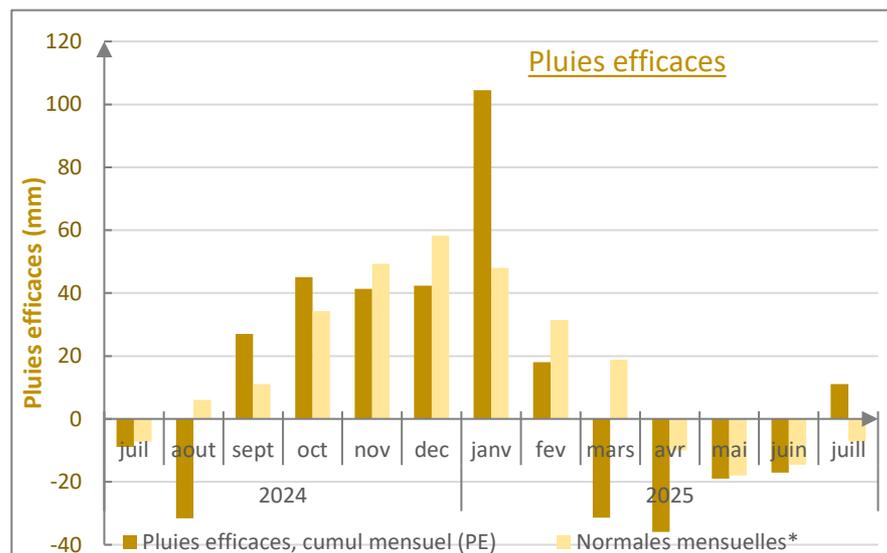
**Pluies efficaces (PE)** : précipitations qui ruissellent et s'infiltrent dans le sol, contribuant potentiellement à la recharge effective des nappes (en mm).
