# Etat des nappes de surface

Août 2025

## Bulletin de situation hydrologique des nappes de surface

- Bassin versant de la Scarpe aval -

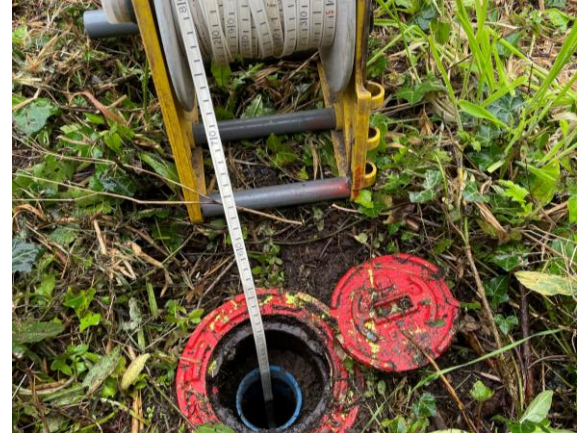
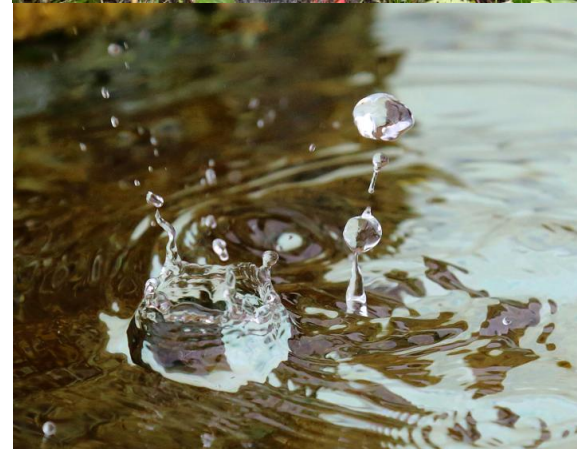
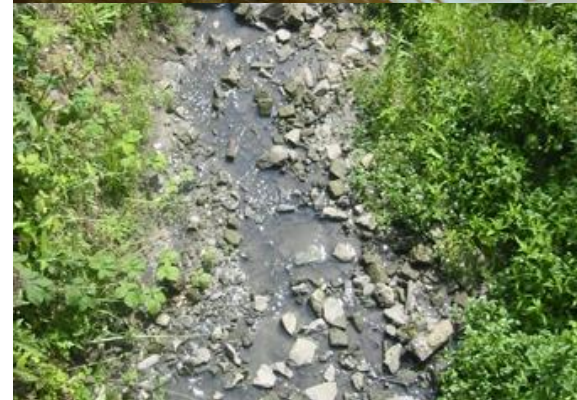
Nous suivons un nouveau piézomètre (le P19) à Tilloy-lez-Marchiennes.

Ce piézomètre a été suivi par le PNR de 2000 à 2006. L'interprétation des niveaux est à relativiser en l'absence d'une chronique continue sur 15 années minimum.
