Etat des nappes de surface

Septembre 2025

Bulletin de situation hydrologique des nappes de surface

- Bassin versant de la Scarpe aval -

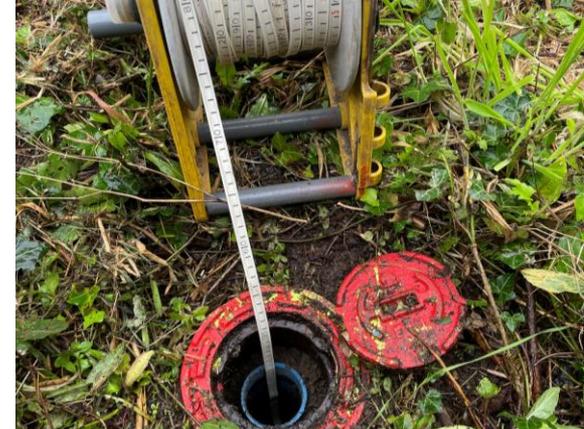
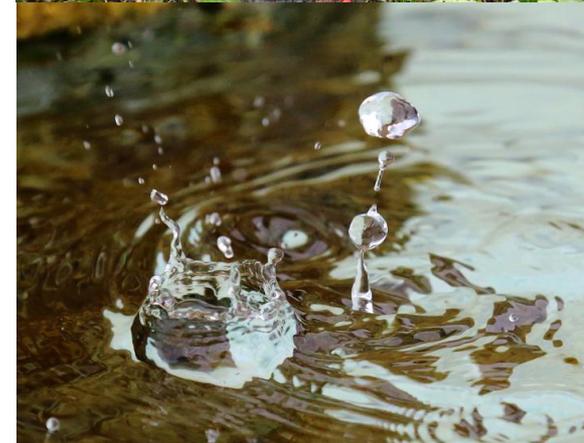
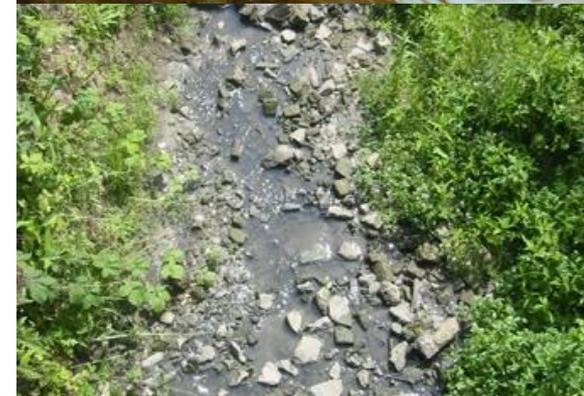
Nous suivons depuis le mois de juillet un nouveau piézomètre (le P19) à Tilloy-lez-Marchiennes.

Ce piézomètre a été suivi par le PNR de 2000 à 2006. L'interprétation des niveaux est à relativiser en l'absence d'une chronique continue sur 15 années minimum.

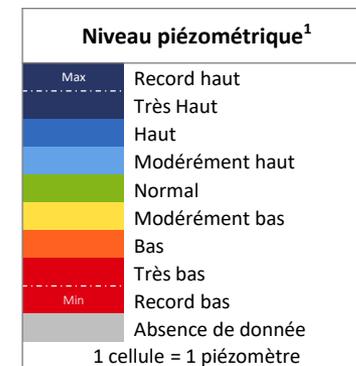
La figure ci-dessous montre l'évolution sur 1 année des niveaux piézométriques¹ des nappes de surface, relevés sur 17 piézomètres répartis sur le territoire (cf. carte de localisation).

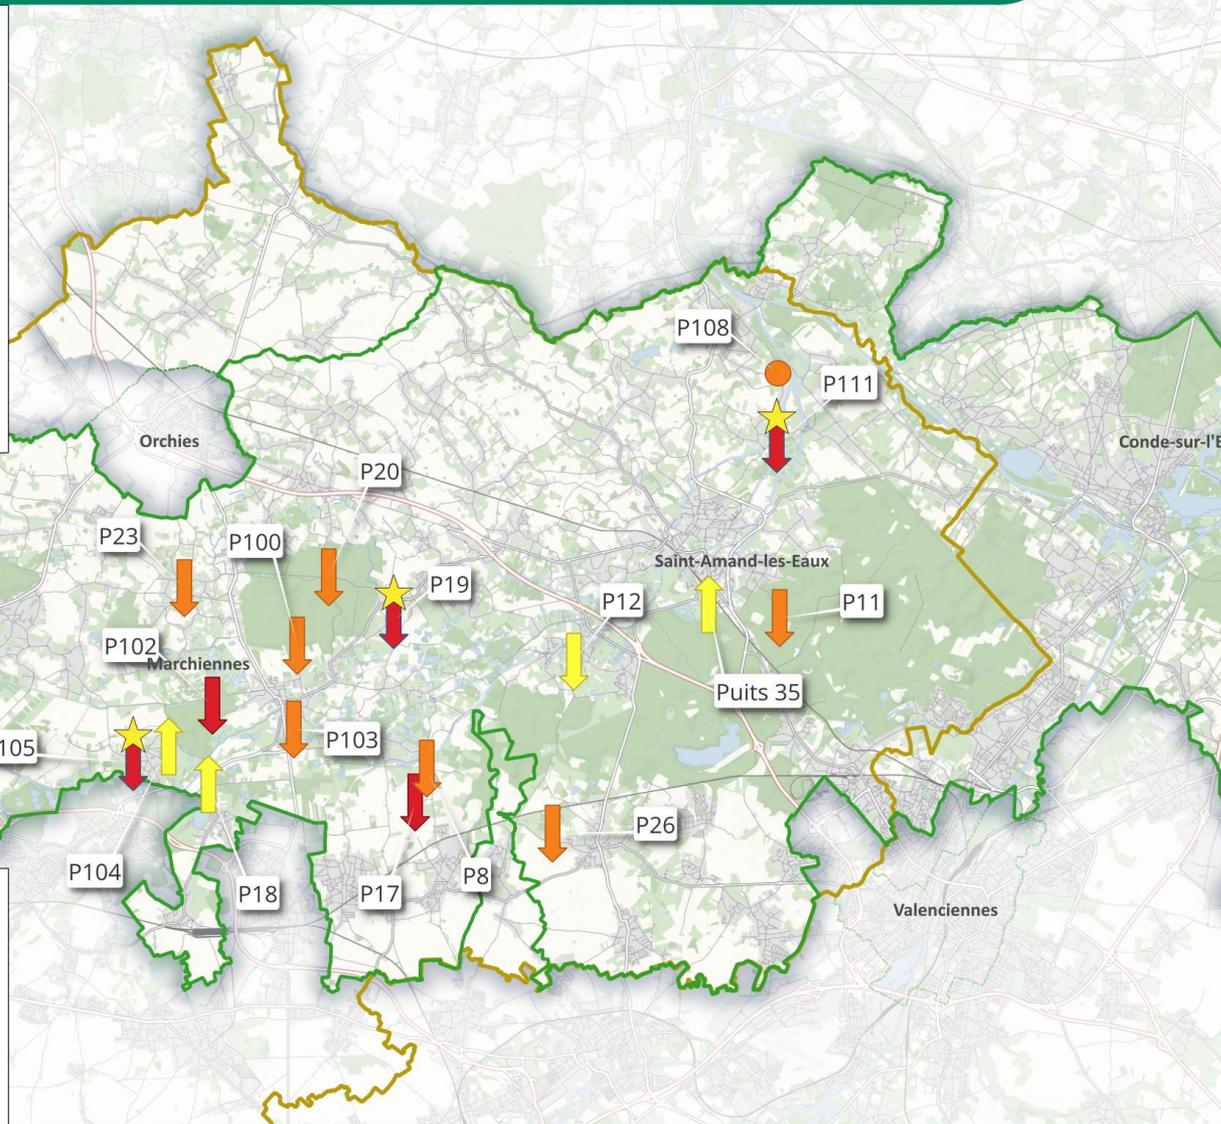
Etat des nappes de surface de la Plaine de la Scarpe Septembre 2025

- La quasi-totalité des piézomètres présentent une baisse (-10 cm en moyenne sur le mois).
- La moyenne générale atteint un **niveau¹ bas** par rapport à la normale d'un mois de septembre, calculée sur la période 2000-2025.
- **Nouveauté** : nous suivons un nouveau piézomètre, le P19 à Tilloy-lez-Marchiennes. L'interprétation des niveaux est incertaine et donc à relativiser.

Piézomètre	Communes	Lieu-dit	Tendance	Niveaux piézométriques		Fiche Ades
				IPS	profondeur (m)	
p8	Wandignies Hamage	Etang Péronne	↓		1,97	P8
p11	St-Amand-les-Eaux	Luron	↓		3,39	P11
p12	Hasnon	Stade	↓		2,42	P12
p17	Hornaing	Les brulains	↓		3,03	P17
p18	Rieulay	Marais d'Auberchi.	↑		2,04	P18
p19	Tilloy-lez-March.	Mairie	↓	min	2,94	<i>P19 – en cours de tarage</i>
p20	Marchiennes	Croix ou pile	↓		4,07	P20
p23	Bouvignies	Stade	↓		2,10	P23
p26	Wallers	La Clipoterie	↓		1,55	P26
p100	Marchiennes	Pont Charlot	↓		4,17	P100
p102	Marchiennes	Le chemin neuf	↓		2,92	P102
p103	Marchiennes	Tourbière Nord	↓		1,15	P103
p104	Vred	Tourbière Nord	↑		1,74	P104
p105	Vred	Stade	↓	min	2,34	P105
p108	Thun-Saint-Amand	Etang sortie est	→		2,49	P108
p111	Nivelle	Eglise	↓	min	4,23	P111
puit35	St-Amand-les-Eaux	La cense du Bois	↑		2,72	
Moyenne générale			↓

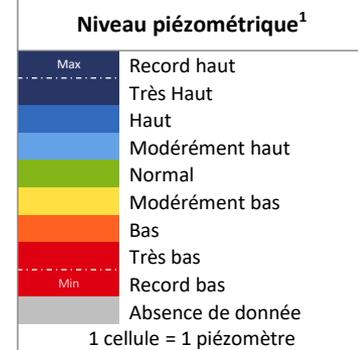
La figure ci-dessous **compare** les niveaux piézométriques¹ des nappes de surface des **mois de septembre**, sur la période 2000 à 2025, relevés sur 17 piézomètres répartis sur le territoire.

On note une situation contrastée avec 2024, et comparable aux années 2020 et 2022.

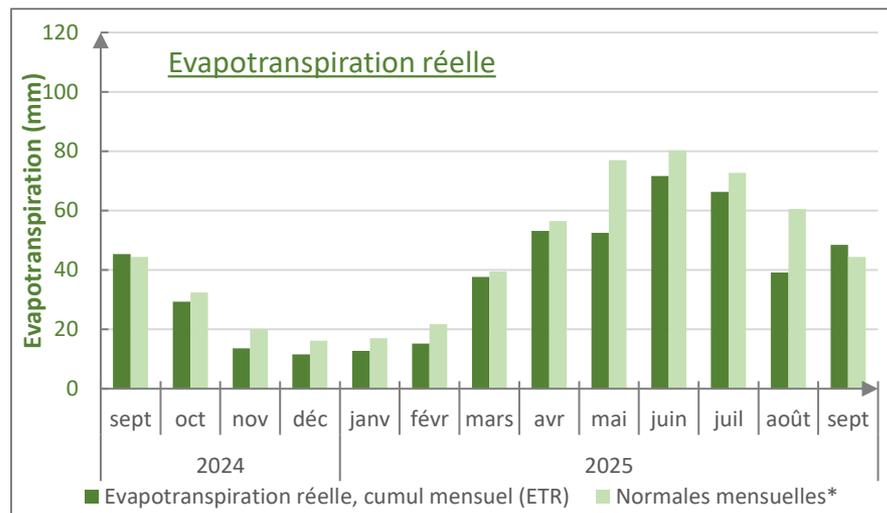
Evapotranspiration réelle (ETR) : quantité d'eau (en mm) correspondant au cumul de l'évaporation de l'eau du sol et de la transpiration des plantes.

- En septembre, la pluviométrie est légèrement excédentaire sur le bassin versant de la Scarpe aval (66 mm cumulés).
- Les sols sont plus secs que la normale d'un mois de septembre. Ceci s'explique par le déficit de précipitations sur la période février-août 2025.

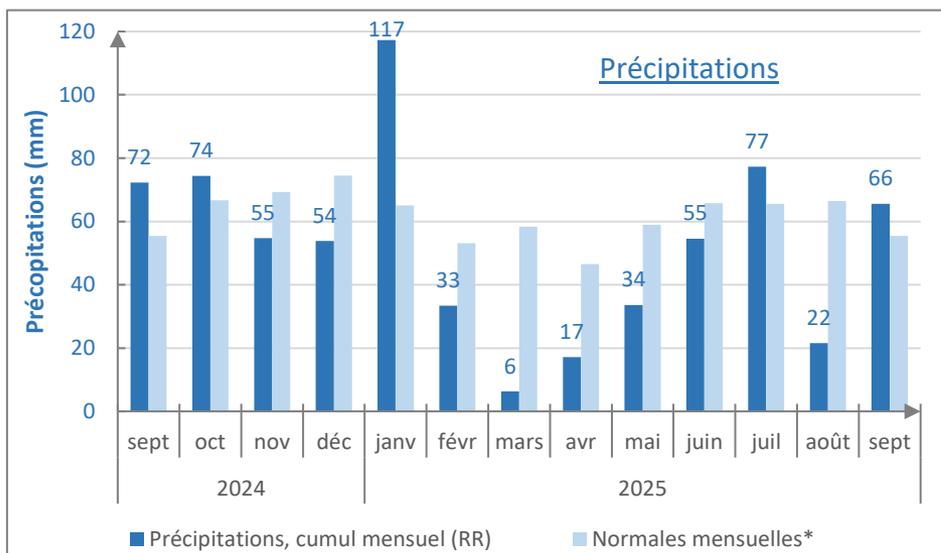
Précipitations (RR) : cumul mensuel des précipitations liquides et solides.

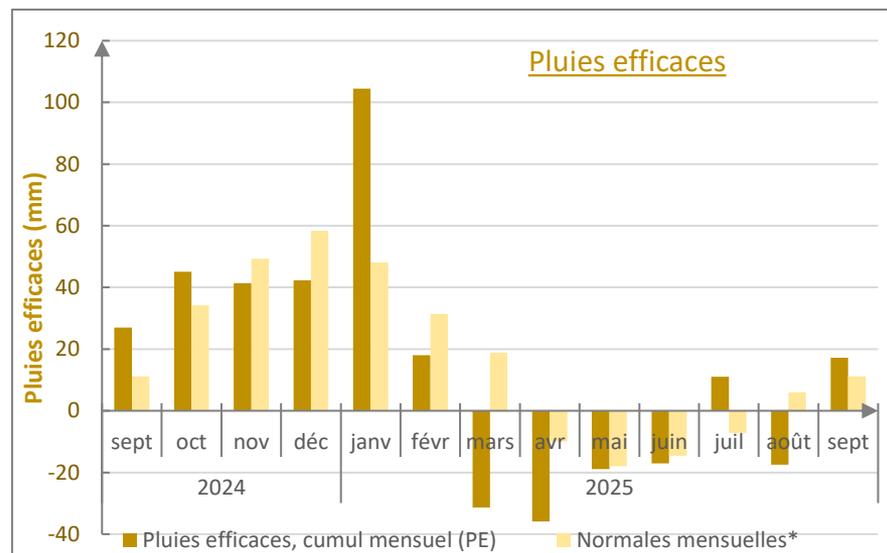
Pluies efficaces (PE) : précipitations qui ruissellent et s'infiltrent dans le sol, contribuant potentiellement à la recharge effective des nappes (en mm).
