# Etat des nappes de surface

Septembre 2025

## Bulletin de situation hydrologique des nappes de surface

- Bassin versant de la Scarpe aval -

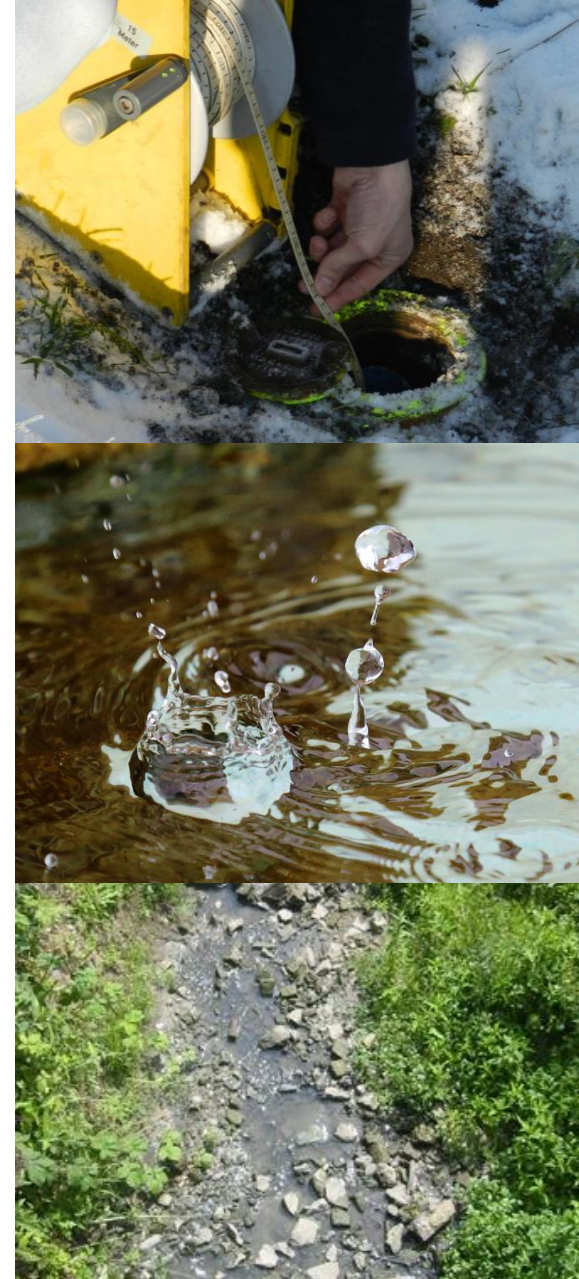
# Etat des nappes de surface de la Plaine de la Scarpe Septembre 2025

## Niveau piézométrique

## Tendance

- En septembre, la pluviométrie est légèrement excédentaire sur le bassin versant de la Scarpe aval (66 mm cumulés).
- Les sols sont plus secs que la normale d'un mois de septembre.
- **Les niveaux<sup>1</sup> des nappes de surfaces sont plus bas que la normale d'un mois de septembre.** La vidange saisonnière des nappes de surface continue sur la plupart des piézomètres, avec une baisse moyenne de 10 cm en septembre.
- Depuis le 26 juin, le **bassin versant de la Scarpe aval est en vigilance renforcée sécheresse**. Détail des restrictions en cours sur [vigieau.gouv.fr](http://vigieau.gouv.fr)

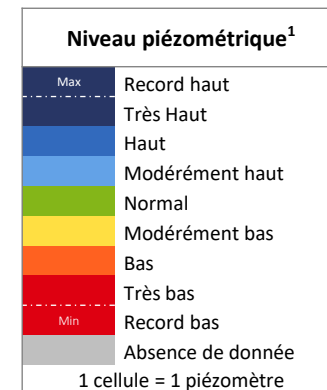
## Chroniques des mois de septembre 2000-2025

**A retenir :** des niveaux bas par rapport à la normale d'un mois de septembre.  
Une situation contrastée avec 2024, et comparable aux années 2020 et 2022.

Le graphique ci-dessous **compare** les niveaux piézométriques<sup>1</sup> des nappes de surface des **mois de septembre**, sur la période 2000 à 2025, relevés sur 17 piézomètres répartis sur le territoire.
