Etat des nappes de surface

Octobre 2025

Bulletin de situation hydrologique des nappes de surface

- Bassin versant de la Scarpe aval -

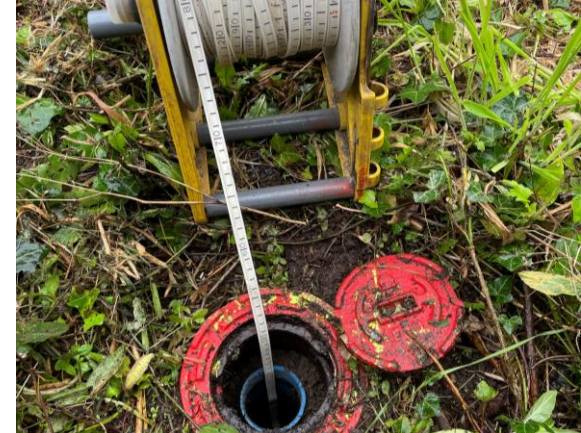
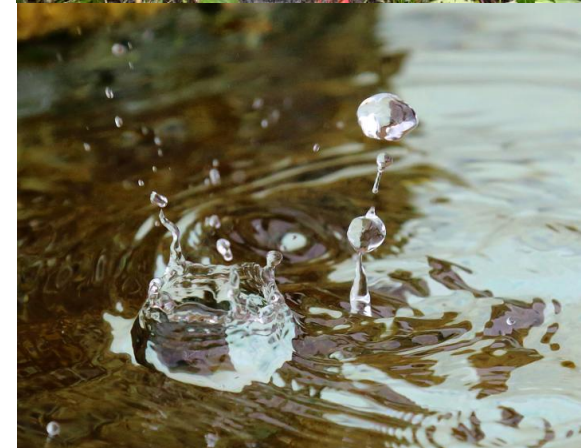
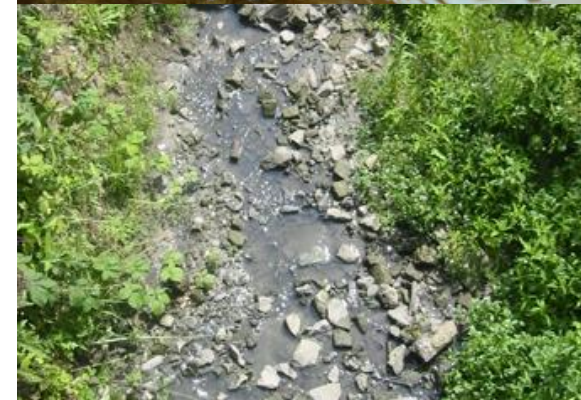
- Les **conditions climatiques** en octobre **ont été favorables** à la **recharge des nappes** : une pluviométrie légèrement excédentaire (69 mm cumulés), des pluies efficaces supérieures à la moyenne et une évapotranspiration inférieure la moyenne.
- On note une **atténuation de la situation de sécheresse des sols**, avec des **niveaux de nappes** de surface, en moyenne **modérément bas** pour un mois d'octobre.
- la **recharge hivernale est amorcée** sur la plupart des piézomètres, à l'exception des forêts où la vidange continue sous l'effet de l'évapotranspiration de la végétation.
- Au 26 octobre, l'arrêté réglementant les usages de l'eau a pris fin, le bassin versant n'est plus concerné par des restrictions sécheresse : vigieau.gouv.fr.

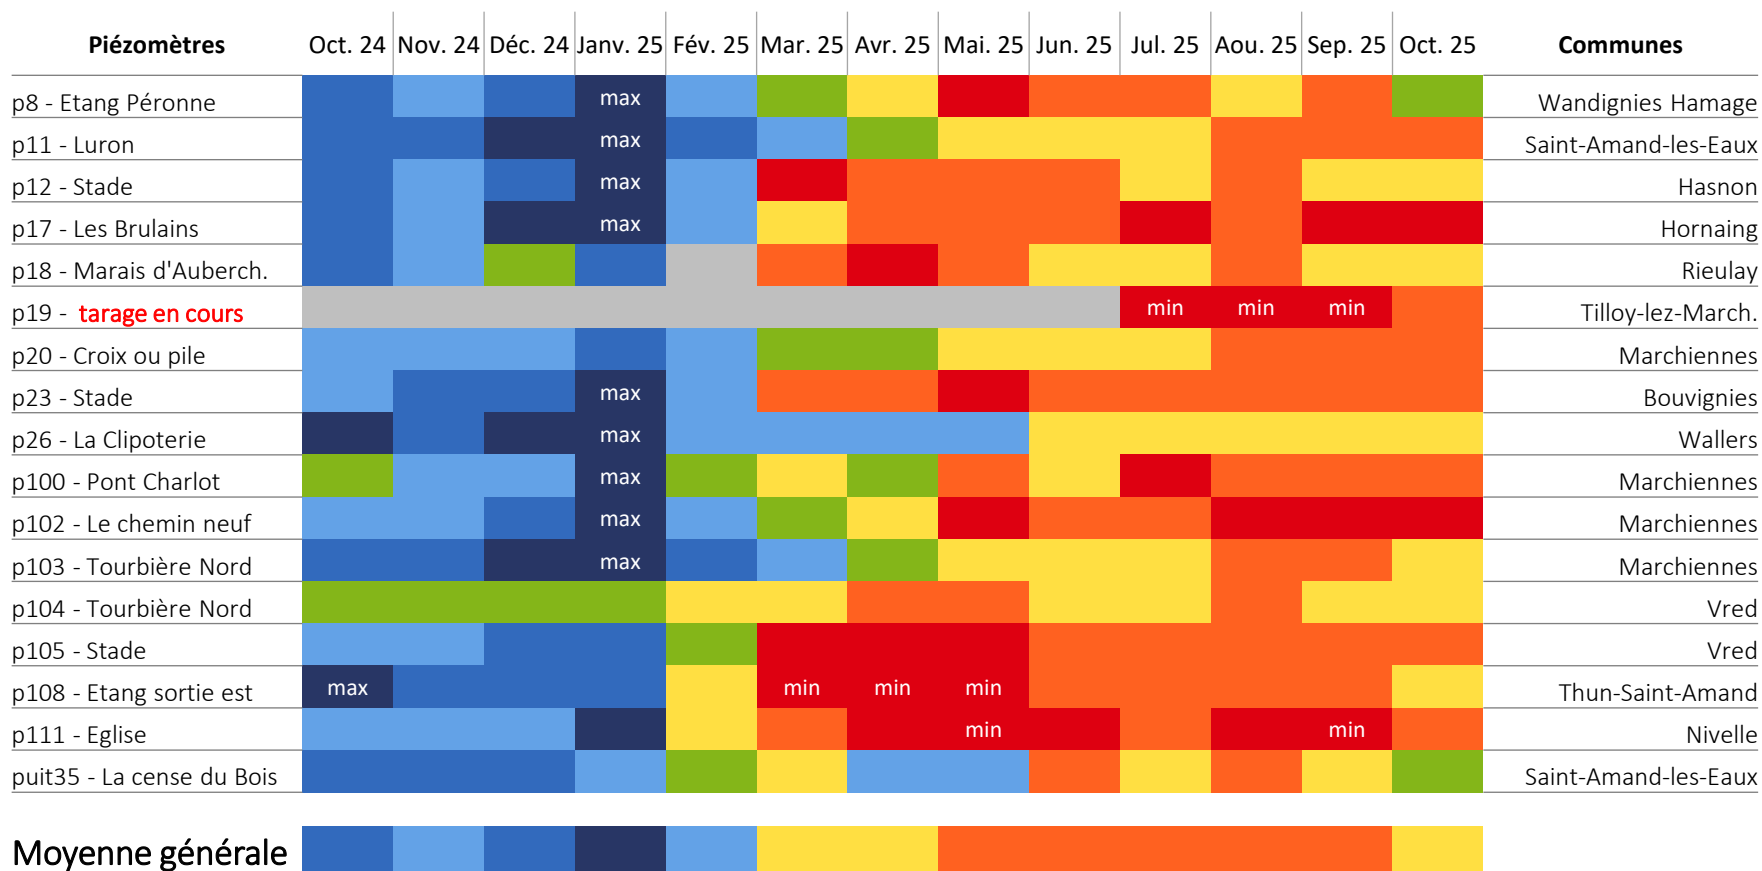
Evolution des niveaux piézométriques¹ sur 1 an

La figure ci-dessous montre l'évolution sur 1 année des niveaux piézométriques¹ des nappes de surface, relevés sur 17 piézomètres répartis sur le territoire (cf. carte de localisation).

- La plupart des piézomètres présentent une hausse (+19cm en moyenne sur le mois).
- Les piézomètres situés dans les forêts (P11 et P20) continuent de baisser ($\approx -24\text{cm}$), ceci s'explique par une évapotranspiration encore significative de la végétation forestière.
- La moyenne générale atteint un **niveau¹ modérément bas** par rapport à la normale d'un mois d'octobre, calculée sur la période 2000-2025.

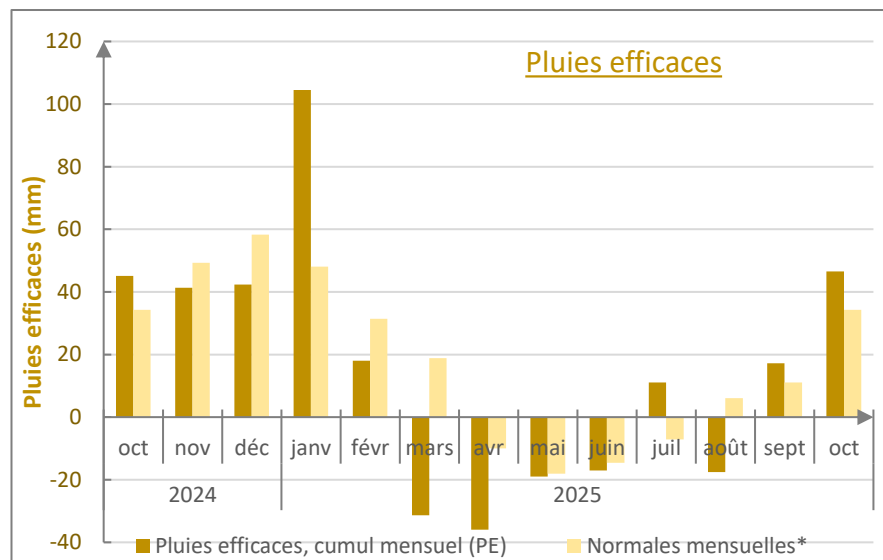
Pluies efficaces (PE) : précipitations qui ruissellent et s'infiltrent dans le sol, contribuant potentiellement à la recharge effective des nappes (en mm).
