Bulletin de situation hydrologique des nappes de surface

- Bassin versant de la Scarpe aval -

Octobre 2025

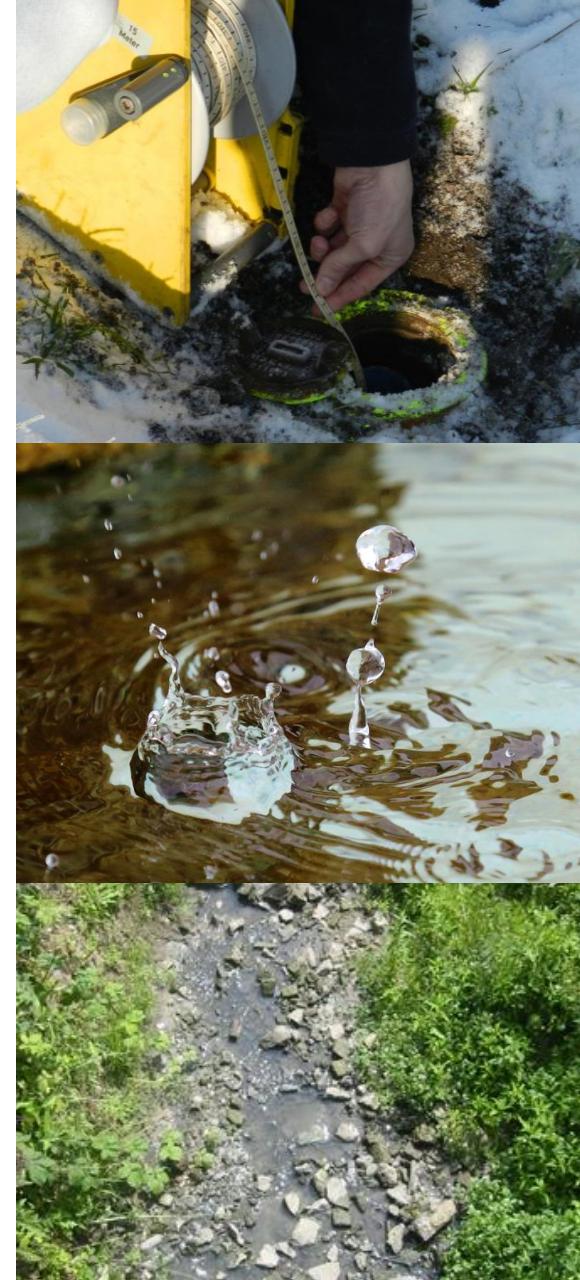
Source : PNR Scarpe-Escaut, 2025.

Synthèse : état des nappes de surface

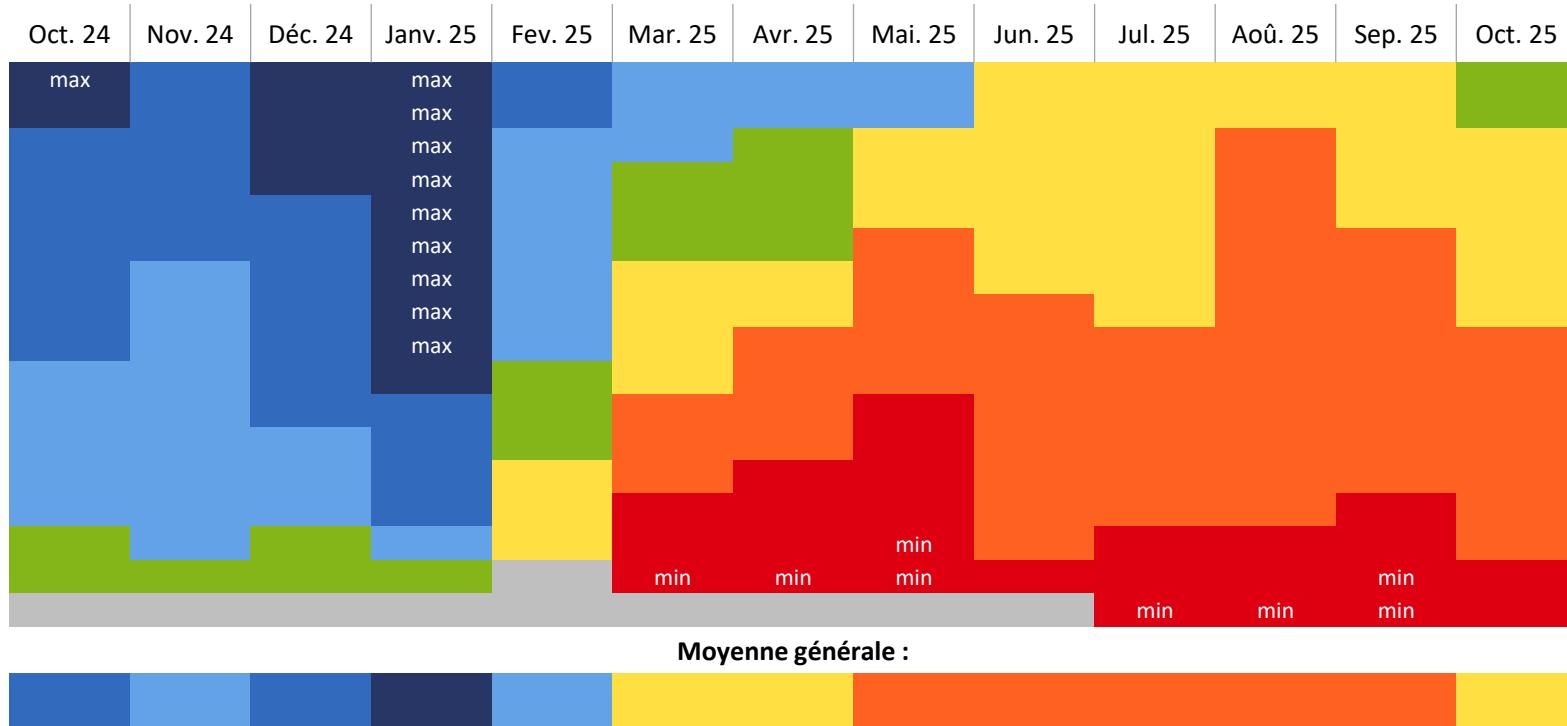
Evolution des niveaux sur 1 an

A retenir : la recharge hivernale est amorcée sur la plupart des piézomètres, à l'exception des forêts ou la vidange continue sous l'effet de l'évapotranspiration.

Le graphique ci-dessous montre l'évolution sur 1 année des niveaux piézométriques² des nappes de surface, relevés sur 17 piézomètres répartis sur le territoire.

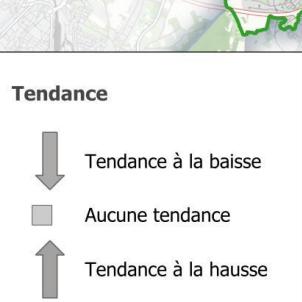
Etat des nappes de surface de la Plaine de la Scarpe

Niveau piézométrique

- Très haut
- Haut
- Modérément haut
- Normale
- Modérément bas
- Bas
- Très bas
- Absence de donnée
- ★ Niveau record

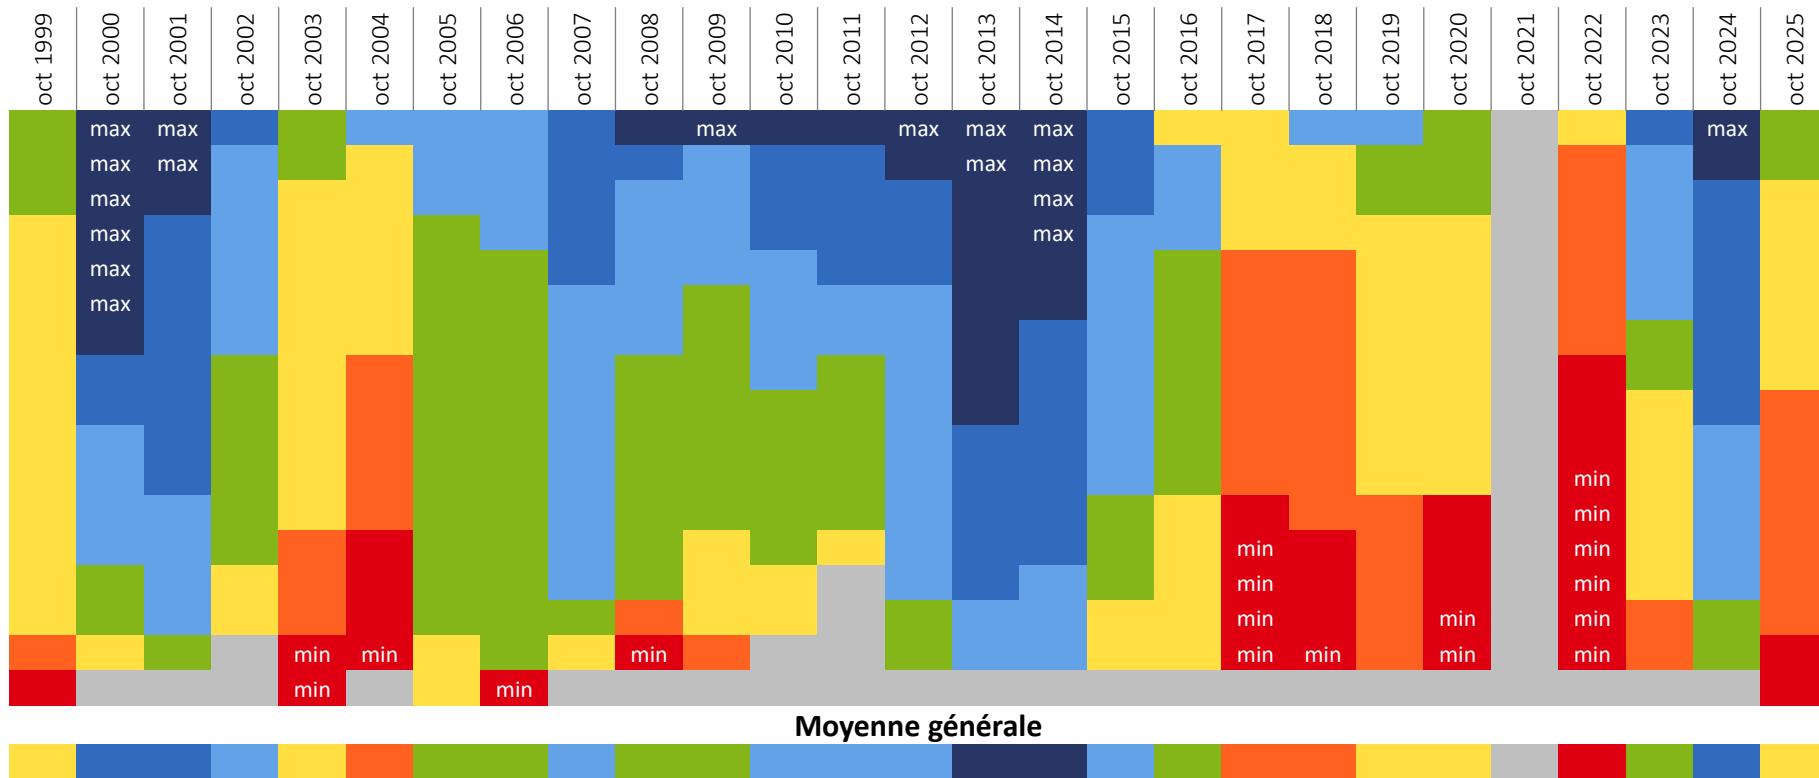
Chroniques des mois d'octobre 1999-2025

A retenir : des niveaux modérément bas par rapport à la normale d'un mois d'octobre.

Une situation contrastée avec 2024, et comparable aux années 2003-2004-2020.

Le graphique ci-dessous compare les niveaux piézométriques¹ des nappes de surface des mois d'octobre, sur la période 2000 à 2025, relevés sur 17 piézomètres répartis sur le territoire.
