Bulletin de situation hydrologique des nappes de surface

- Bassin versant de la Scarpe aval -

Novembre 2025

Etat des nappes de surface de la Plaine de la Scarpe

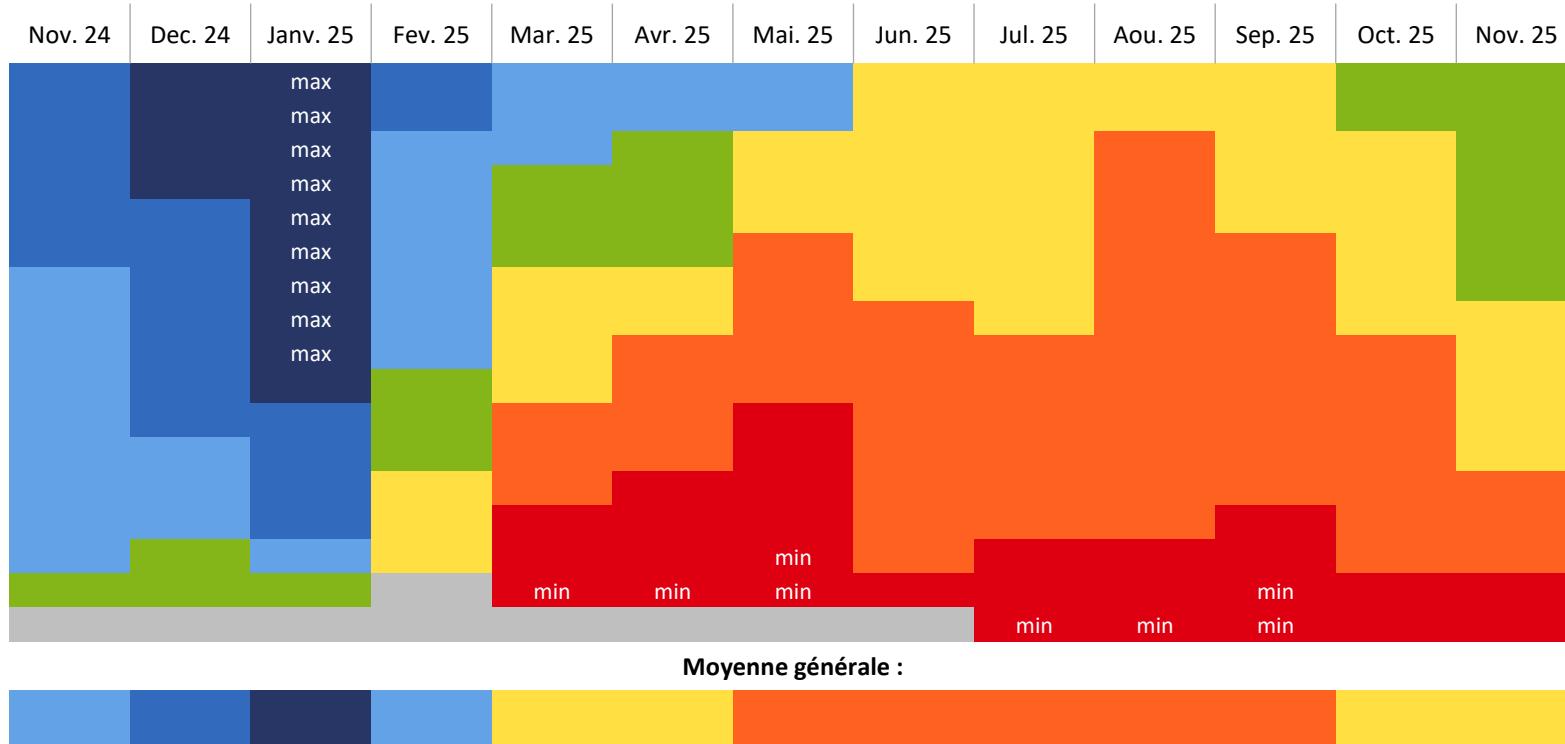
Evolution des niveaux sur 1 an

A retenir : au mois de novembre la recharge hivernale se poursuit sur la plupart des piézomètres, à l'exception des forêts (sous l'effet de l'évapotranspiration).

Le graphique ci-dessous montre l'évolution sur 1 année des niveaux piézométriques² des nappes de surface, relevés sur 17 piézomètres répartis sur le territoire.

1 cellule = 1 piézomètre

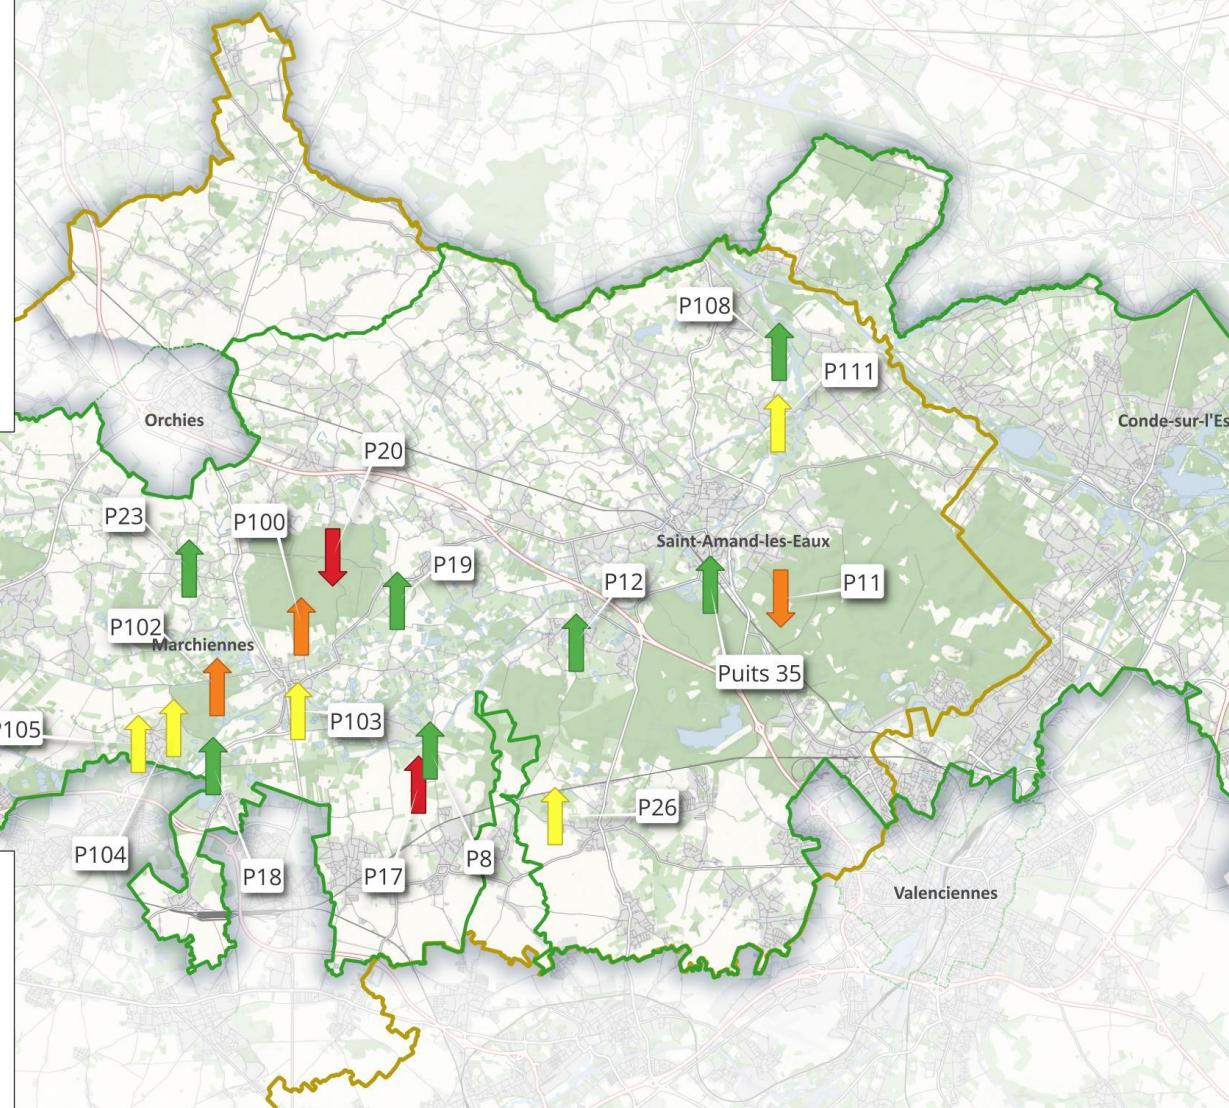
- Très haut
- Haut
- Modérément haut
- Normale
- Modérément bas
- Bas
- Très bas
- Absence de donnée
- ★ Niveau record

- [P8 - Etang Péronne](#)
- [P11 - Le Luron](#)
- [P12 - Stade d'Hasnon](#)
- [P17 - Etang Dodor](#)
- [P18 - Marais d'Auberchicourt](#)
- [P19 - Mairie de Tilloy-lez-March](#)
- [P20 - La Croix ou pile](#)
- [P23 - Stade de Bouvignies](#)
- [P26 - La Clipoterie](#)
- [P100 - Pont Charlot](#)
- [P102 - Bois de Faux](#)
- [P103 - Tourbière de Marchiennes](#)
- [P104 - Tourbière de Vred](#)
- [P105 - Stade de Vred](#)
- [P108 - Etang de pêche de Thun](#)
- [P111 - Eglise de Nlvelle](#)

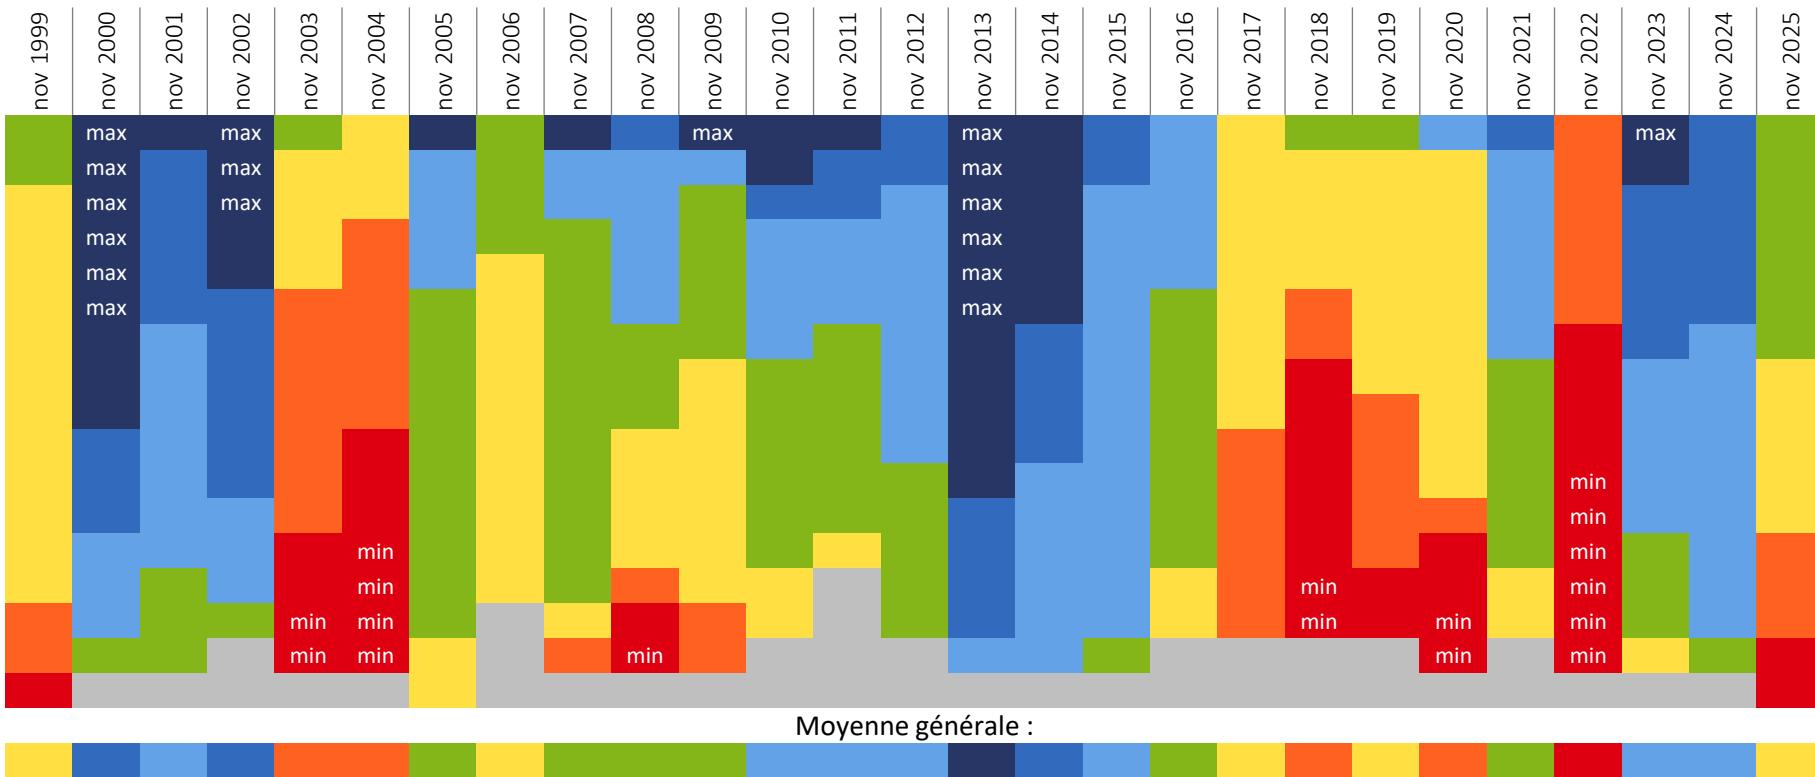
Chroniques des mois de novembre 1999-2025

A retenir : des niveaux modérément bas par rapport à la normale d'un mois de novembre. Une situation contrastée avec 2024 et 2023, et comparable aux années 1999-2006-2017.

Le graphique ci-dessous compare les niveaux piézométriques¹ des nappes de surface des mois de novembre, sur la période 2000 à 2025, relevés sur 17 piézomètres répartis sur le territoire.

Niveau piézométrique ¹	
Max	Record haut
Très Haut	
Haut	
Modérément haut	
Normal	
Modérément bas	
Bas	
Très bas	
Min	Record bas
Absence de donnée	
1 cellule = 1 piézomètre
