Mars 2026

Bulletin de situation hydrologique des nappes de surface

- Bassin versant de la Scarpe aval -

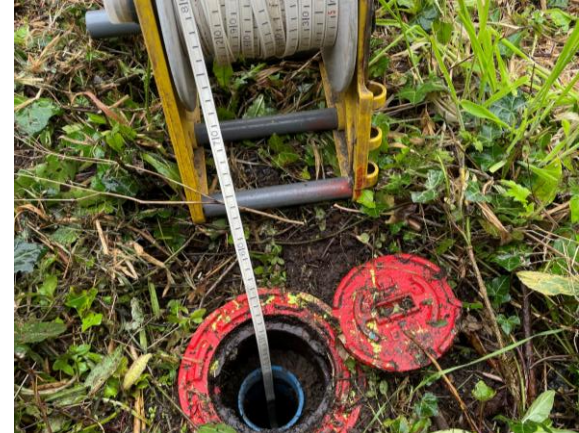
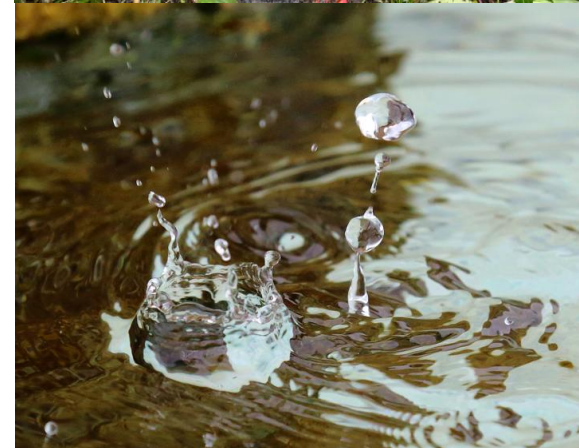
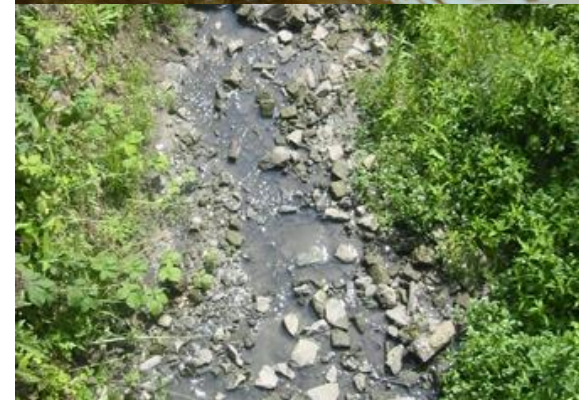
- La pluviométrie sur le bassin versant de la Scarpe aval est **légèrement déficitaire par rapport à la normale**, avec 51,5 mm cumulés. La normale* d'un mois de mars est de 58,3 mm cumulés.
- Les **niveaux des nappes** de surface sont en **moyenne modérément bas** pour un mois de mars.
 - En **plaine**, la décharge saisonnière des nappes est amorcée avec **15 piézomètres en baisse**. Les niveaux sont normaux à bas localement.
 - Dans les **forêts**, les niveaux sont relativement bas, la recharge se poursuit en mars.

NB : On observe chaque année un décalage d'un mois environ dans la recharge des nappes entre la plaine et les forêts.

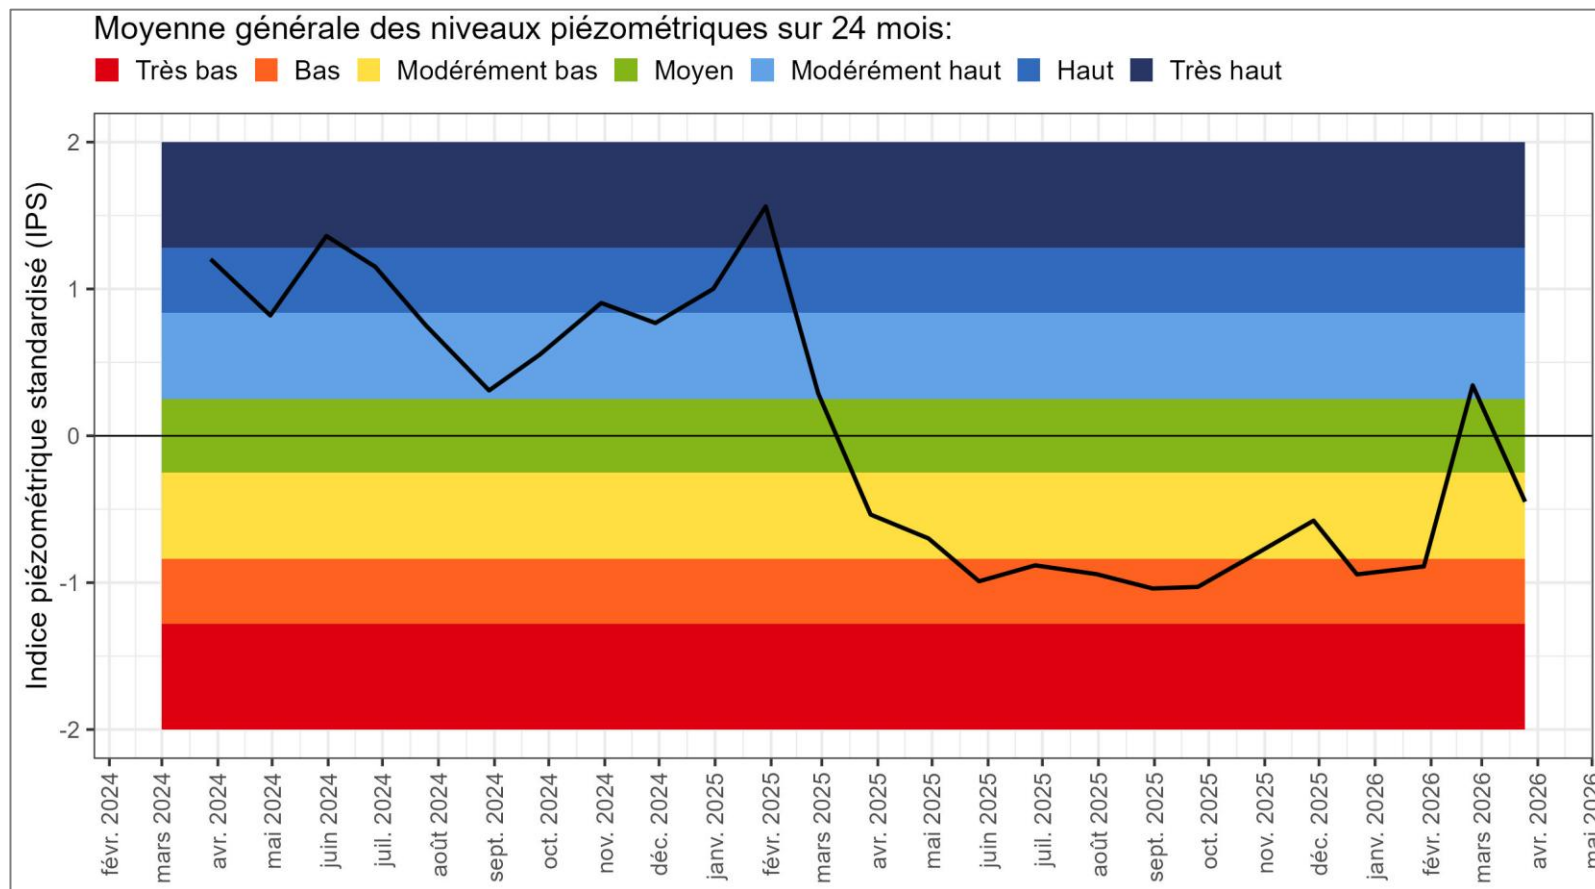
Evolution des niveaux piézométriques¹ sur 24 mois

La figure ci-dessous montre l'évolution sur 24 mois de la moyenne des niveaux piézométriques¹ des nappes de surface, calculée sur 16 piézomètres* répartis sur le territoire (cf. carte de localisation).

*La moyenne générale ne tient pas compte des piézomètres P4 et P19, en raison de l'absence de 15 années consécutives minimum nécessaires pour définir un IPS fiable.

- La décharge saisonnière des nappes est amorcée avec 15 piézomètres en baisse.
- 3 piézomètres sont en hausse, notamment dans les forêts.
- La moyenne générale atteint un **niveau¹ modérément bas** par rapport à la normale d'un mois de mars, calculée sur la période 1999-2026.

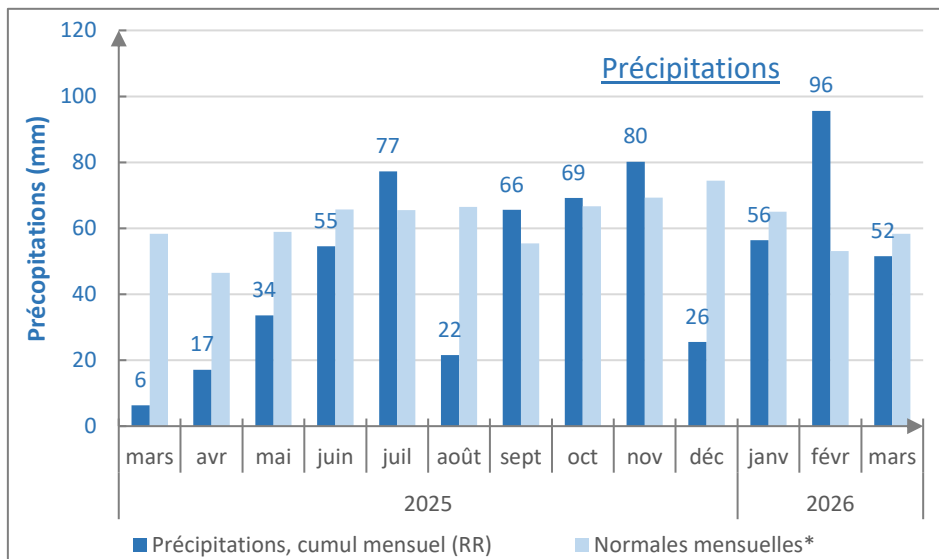
Précipitations (RR) : cumul mensuel des précipitations liquides et solides.

- La **pluviométrie** sur le bassin versant de la Scarpe aval est **légèrement déficitaire par rapport à la normale**, avec 51,5 mm cumulés. La normale* d'un mois de mars est de 58,3 mm cumulés.
- **L'évapotranspiration** est significative (43,3 mm) et légèrement supérieure à la normale, ce qui traduit un démarrage de la saison de végétation.
- Les **pluies efficaces** sont déficitaires, ce qui explique un niveau moyen des nappes de surface **modérément bas**.

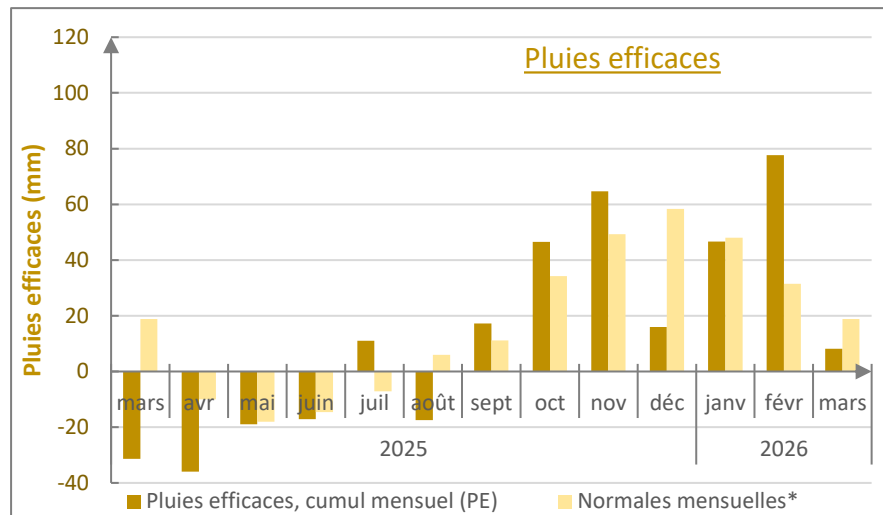
Pluies efficaces (PE) : précipitations qui ruissellent et s'infiltrent dans le sol, contribuant potentiellement à la recharge effective des nappes (en mm).

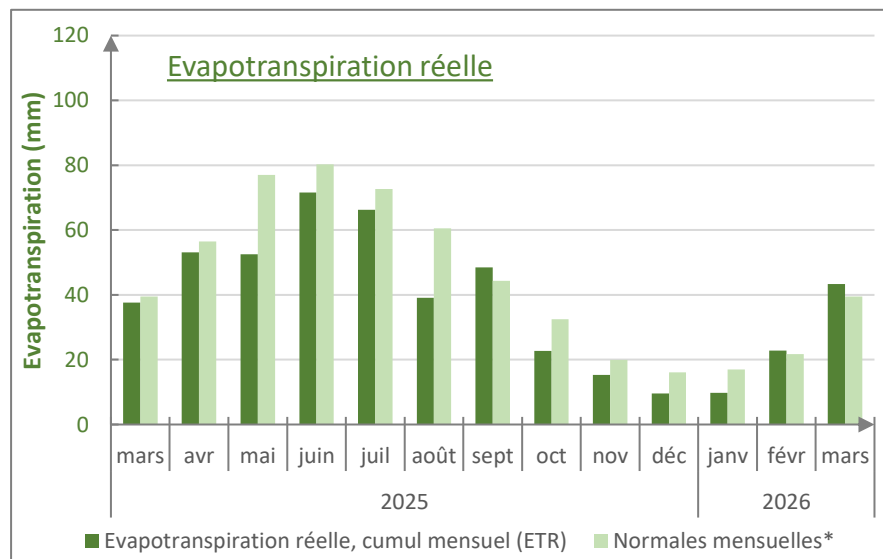
Evapotranspiration réelle (ETR) : quantité d'eau (en mm) correspondant au cumul de l'évaporation de l'eau du sol et de la transpiration des plantes.
